REPORTE FOTOGRAFICO

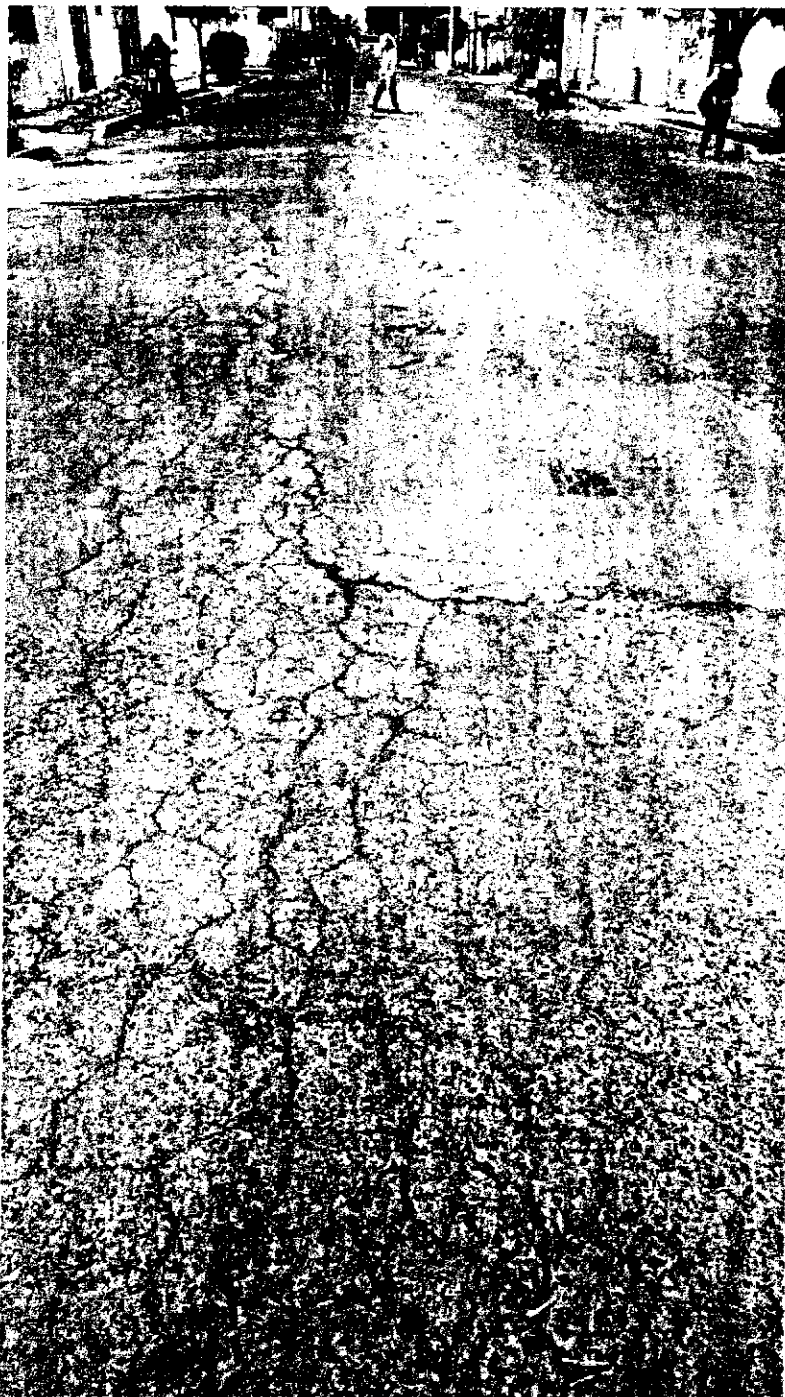
Fotografía 9. Vista hacia Laguna de Ensueño, se observan deficiencias en las obras de drenaje.
