**PRIMER INFORME PRELIMINAR QUE PRESENTA LA COMISIÓN DE INVESTIGACIÓN, PARA CONOCER LAS RAZONES QUE ORIGINARON LA SUSPENSIÓN TEMPORAL DEL SERVICIO EN ONCE ESTACIONES DE LA LÍNEA DOCE DEL SISTEMA DE TRANSPORTE COLECTIVO METRO.**

### Informe de análisis del comportamiento dinámico del tren

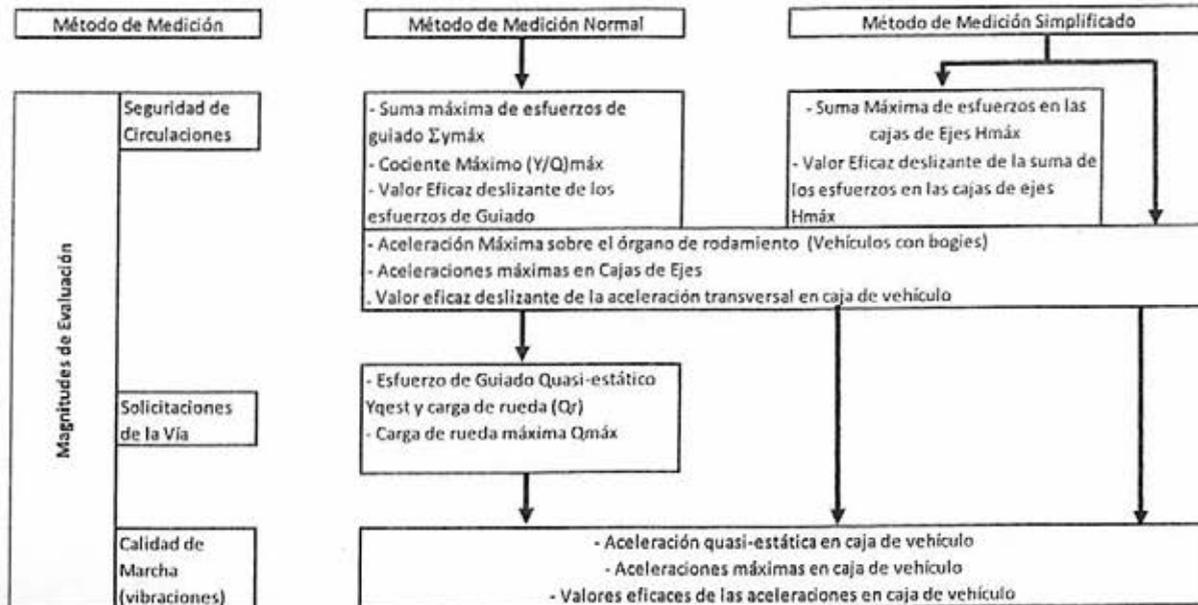
Figura 14.- Métodos de Medición y Magnitudes de Evaluación

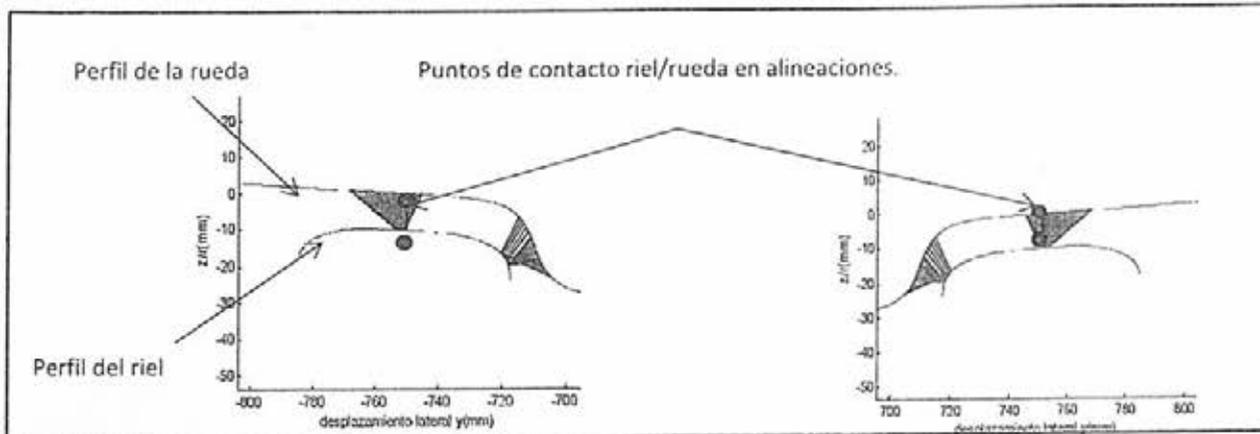
Figura 1. Contacto riel/rueda en alineacion

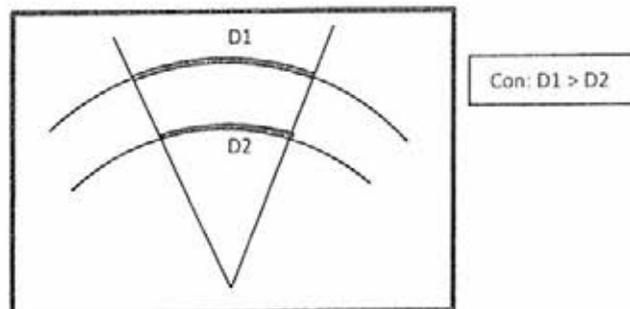
- Sobre el FE10, las ruedas son solidarias al eje. Esto significa que la rueda derecha y la rueda izquierda no tienen siempre la misma velocidad de rotación.
- Al momento de pasar una curva, la rueda exterior tendrá que recorrer una distancia mayor que la rueda interior.

Figura 2. Diferencia G/D de la distancia a recorrer en las curvas

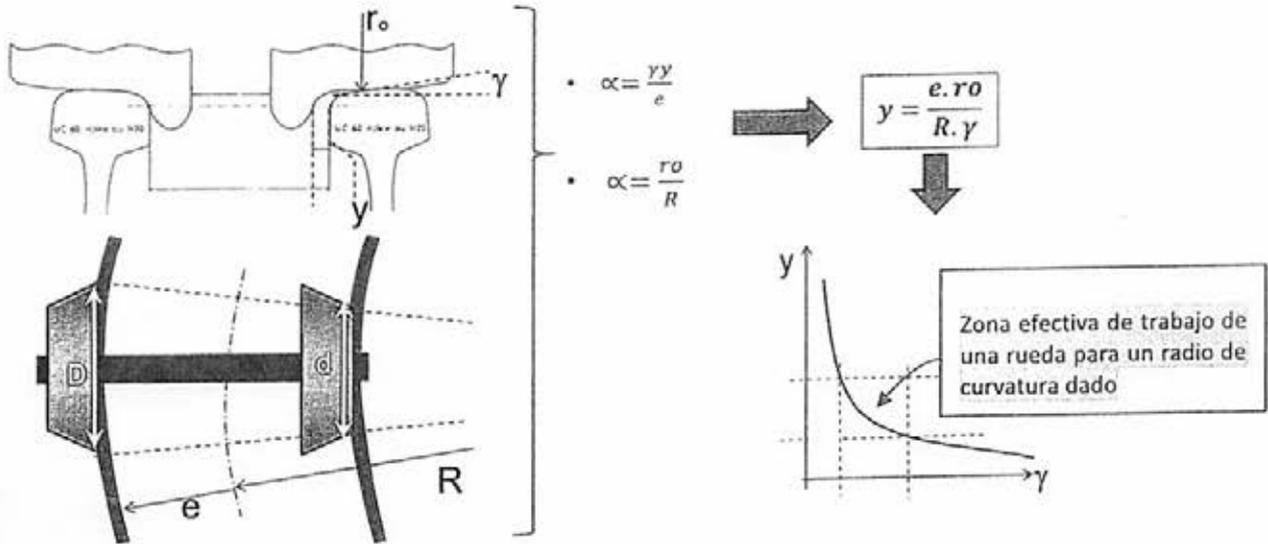
Asimismo, para evitar los deslizamientos al nivel de los puntos de contacto de las ruedas, el eje se colocará de tal manera que la rueda interior esté sobre un radio pequeño y la rueda exterior sobre un radio grande.

Figura 3. Contacto riel/rueda en curvas de radios pequeños "a la derecha"

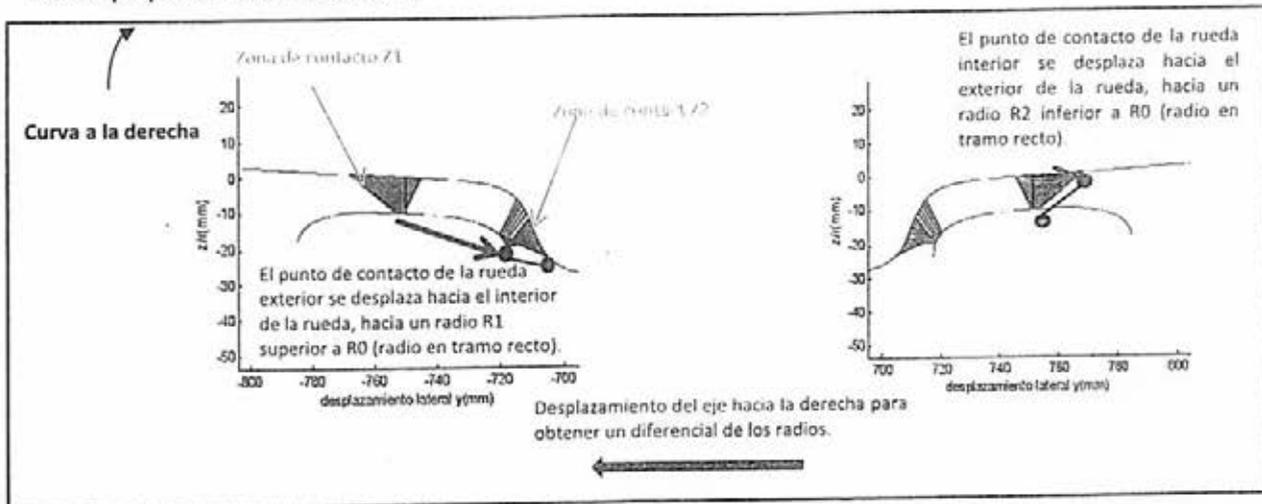
La figura siguiente ilustra los desplazamientos de los puntos de contacto entre riel/rueda en curvas de radios pequeños hacia la derecha:

Figura 4. Contacto riel/rueda en curvas de radios pequeños "a la derecha"

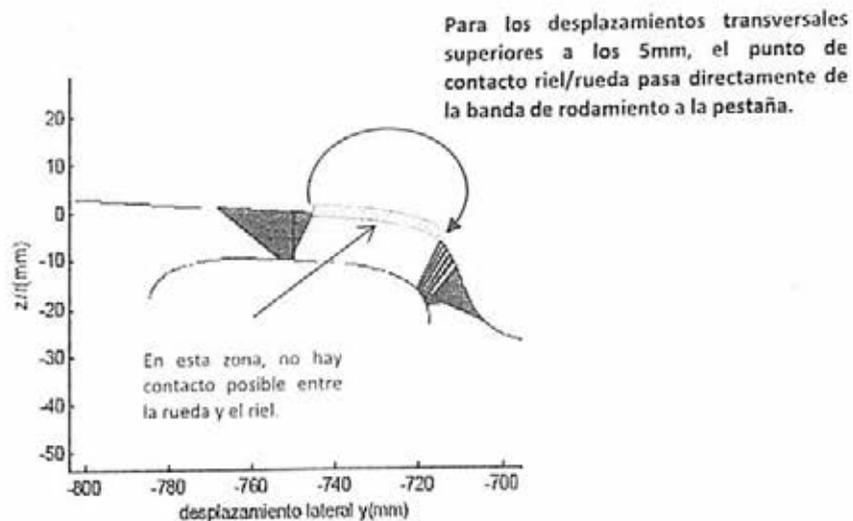
Figura 5. Desplazamiento del punto de contacto en función a los movimientos transversales del eje.

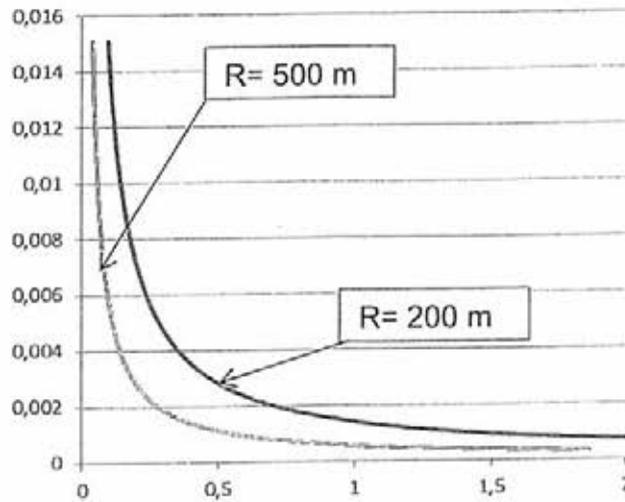
Figura 6. Desplazamiento transversal (m) en función de  $\gamma$  para curvas de 200m y 500m.

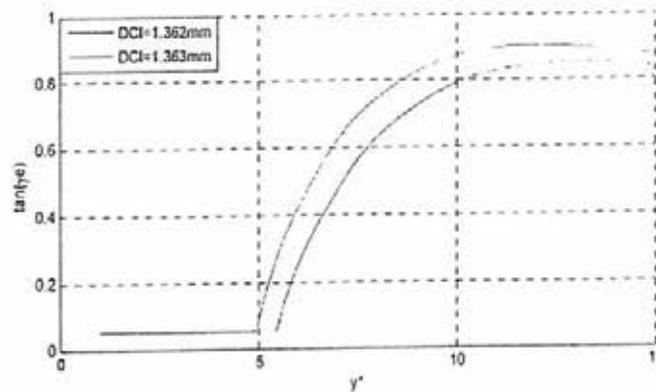
Figura 7. Conicidad equivalente del FE10.

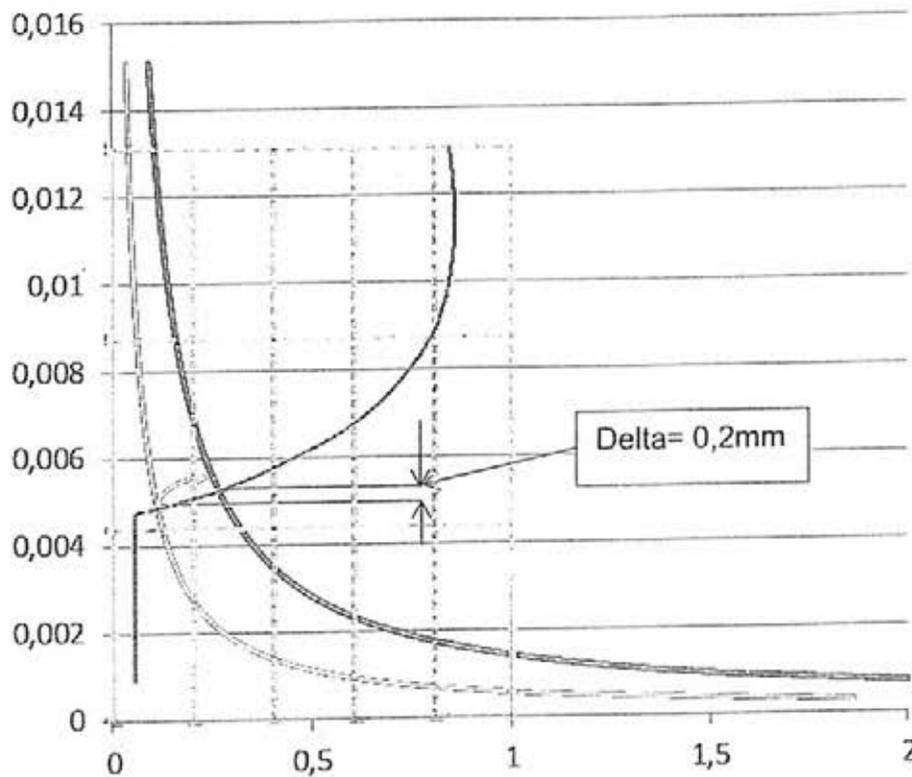
Combinando los 2 gráficos se obtiene el resultado siguiente:

Figura 8. Conicidad equivalente del FE10 en curvas de 200m y 500m.

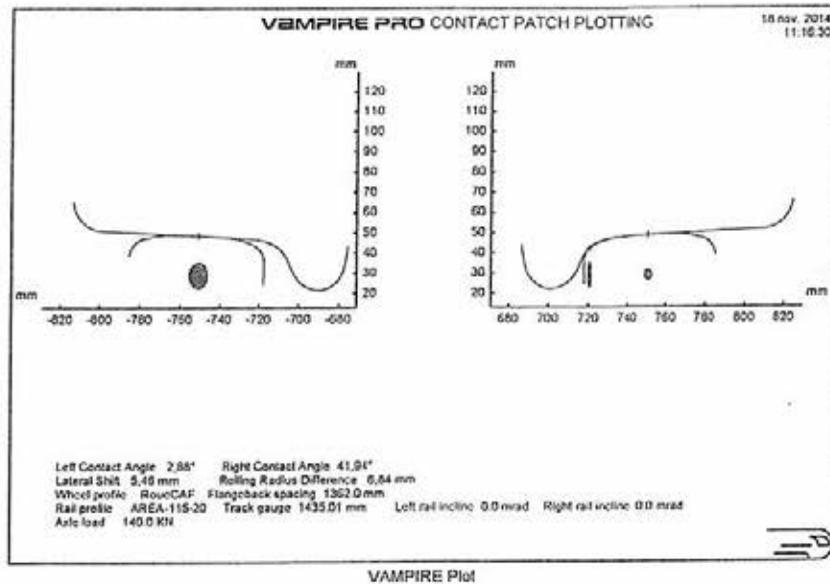
Figura 9. Simulaciones del desplazamiento del punto de contacto entre curvas de 200m y 500m.

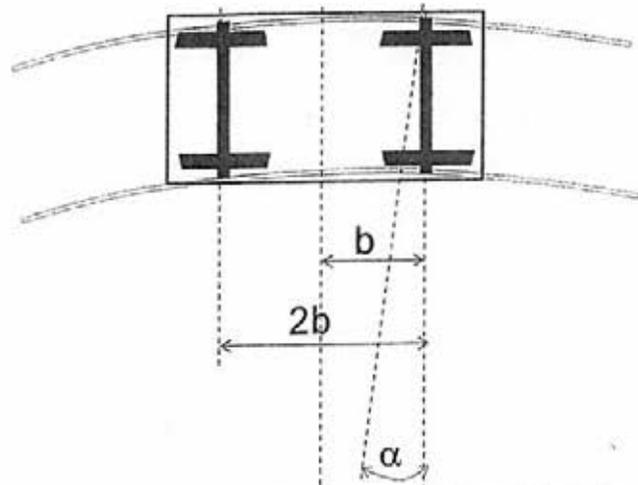
Figura 10. Ángulo de ataque en insuficiencia de peralte.

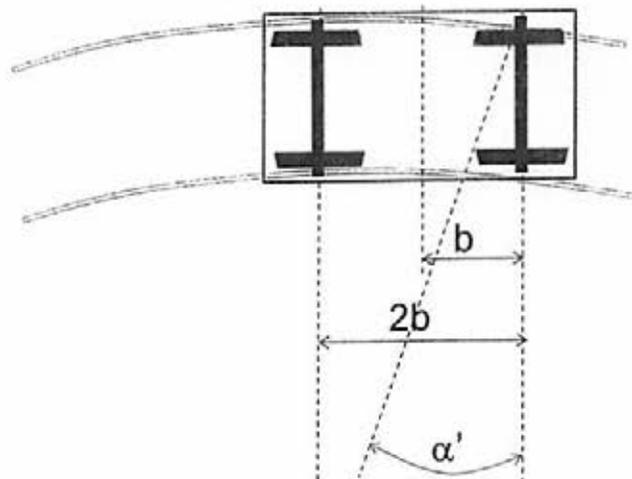
Figura 11. Ángulo de ataque en exceso de peralte.

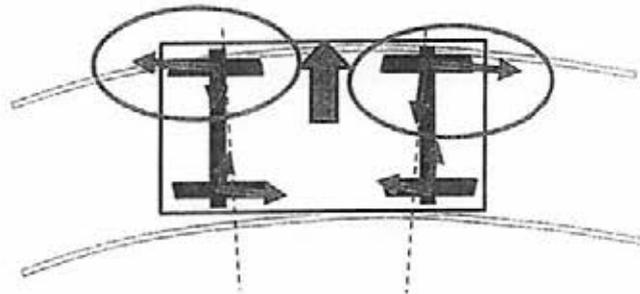
Figura 12. Impacto del ángulo de ataque sobre los esfuerzos en insuficiencia de peralte.

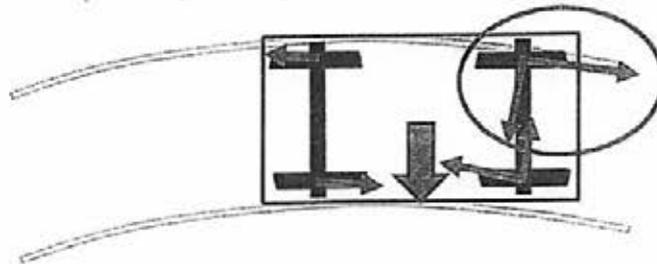
Figura 13. Impacto del ángulo de ataque sobre los esfuerzos en exceso de peralte.

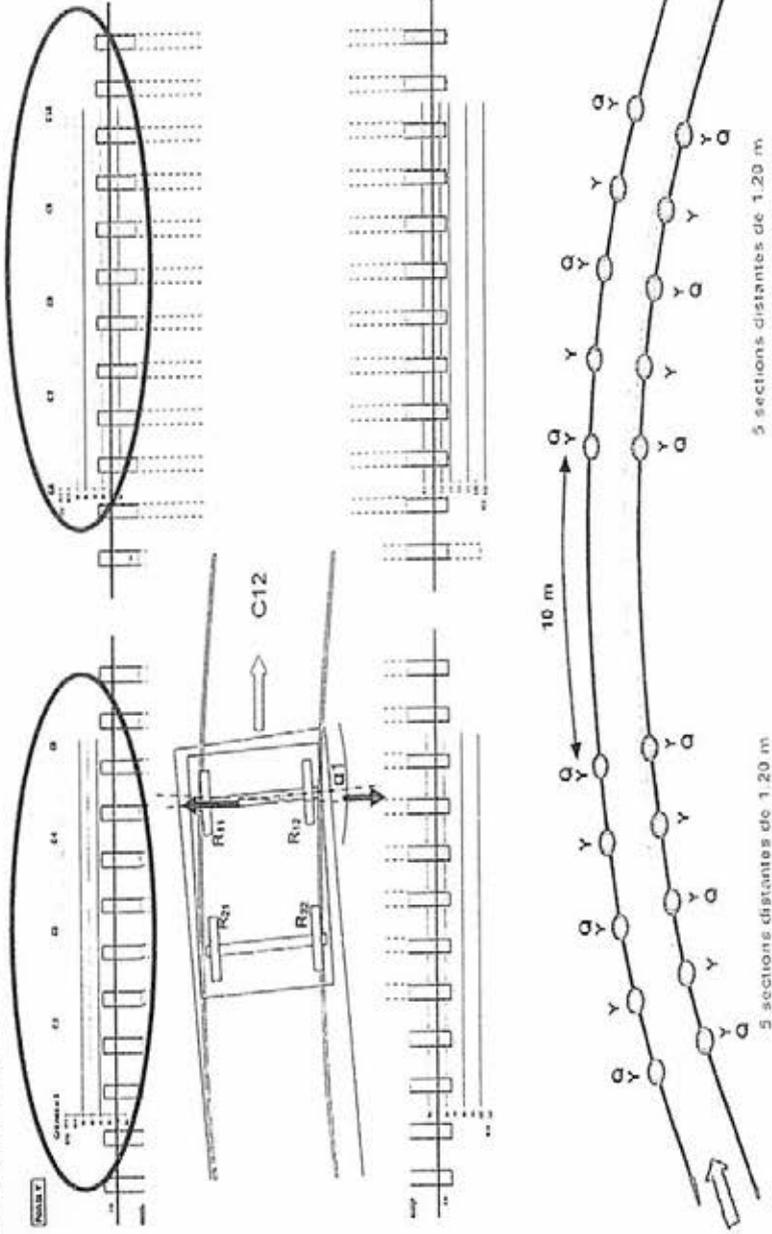
→ Los esfuerzos laterales Y (considerados positivos cuando las fuerzas del eje hacia el riel se dirigen hacia el exterior de la vía) son muy fuertes para el eje delantero (eje 1) que soporta todos los esfuerzos de guiado, medidos de forma casi constante en 60kN. De un punto de vista de la Norma, este valor es el valor límite para la sollicitación transversal de la vía. Un valor aceptable debería estar por debajo de 50kN.

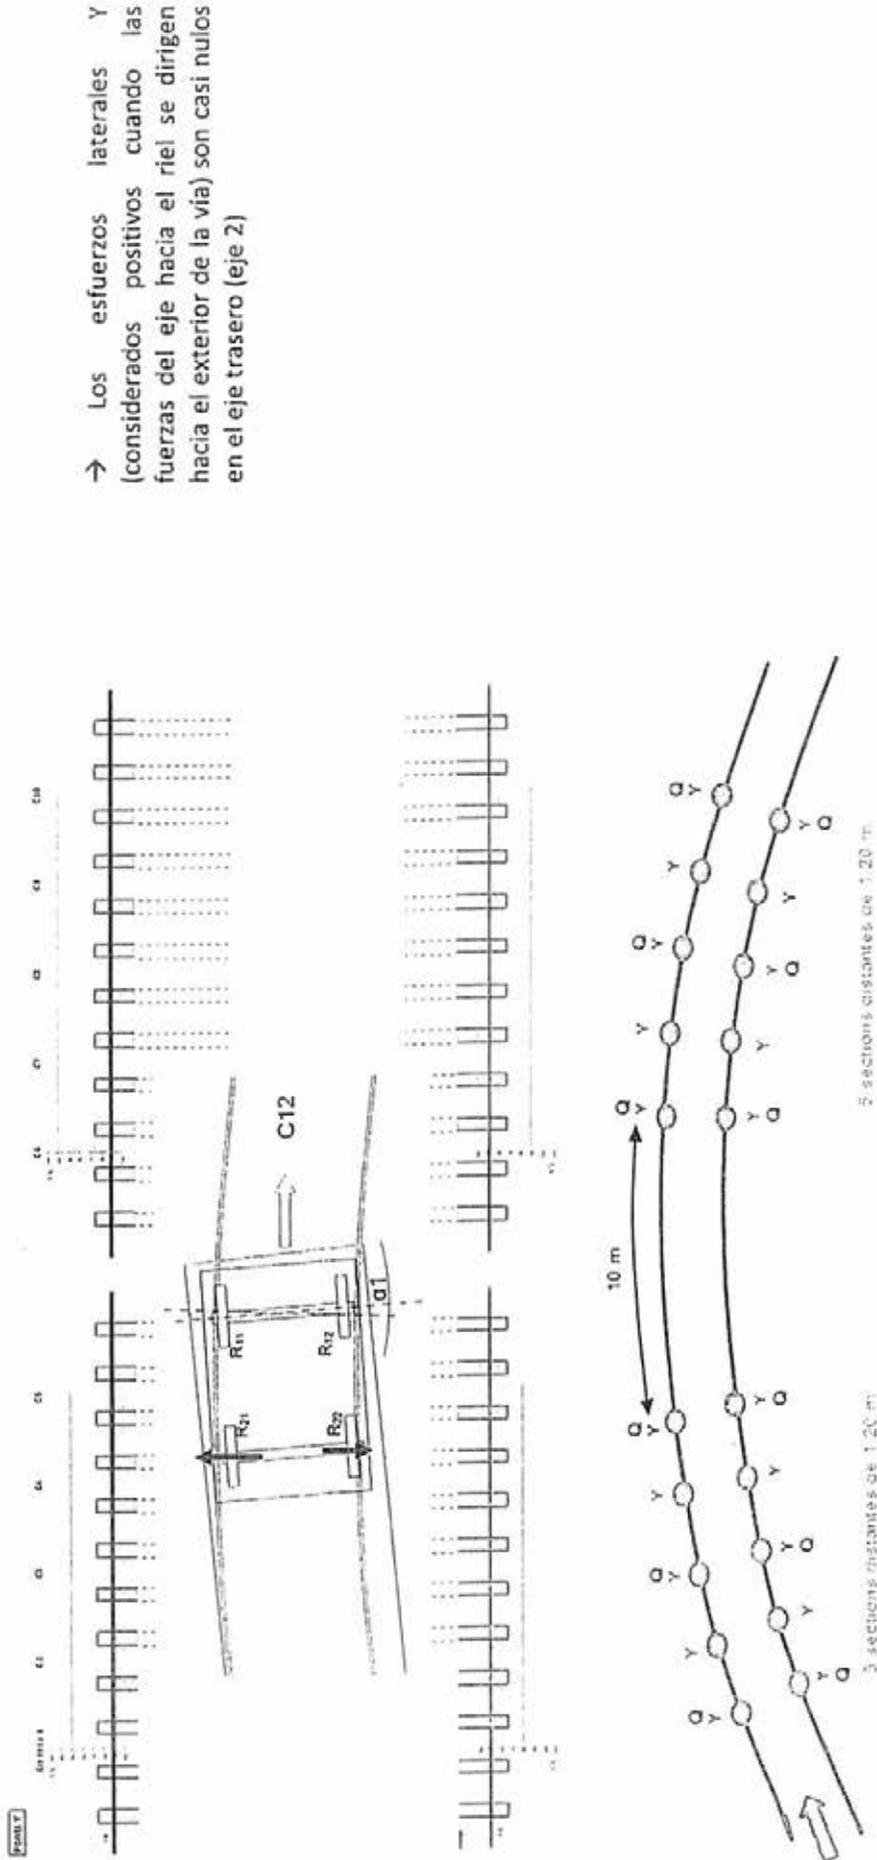
Figura 15. Mediciones de esfuerzos del segundo eje sobre la vía.

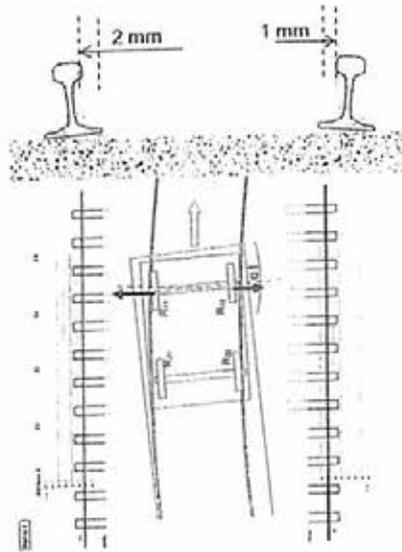
Figura 17. Impacto de los esfuerzos del primer eje sobre los rieles.

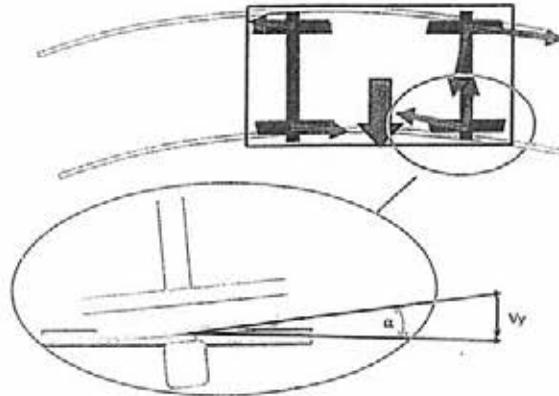
Figura 18. Impacto del ángulo de ataque sobre los desgastes.

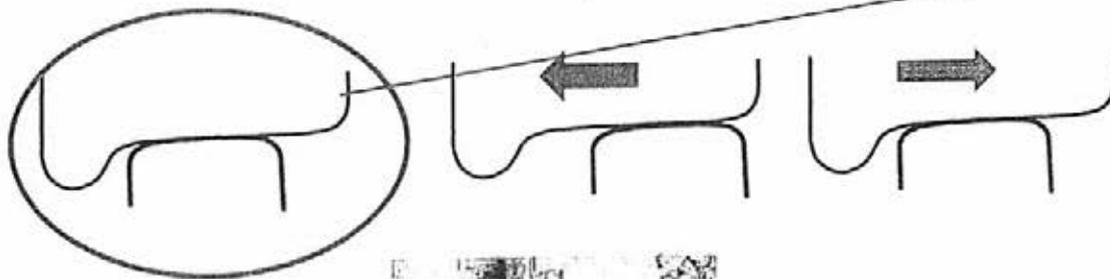
Figura 21. Desplazamiento de la rueda baja y sus consecuencias

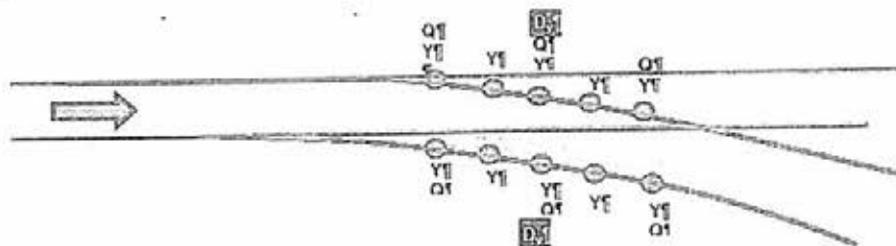
Figura 22. Puntos de mediciones.

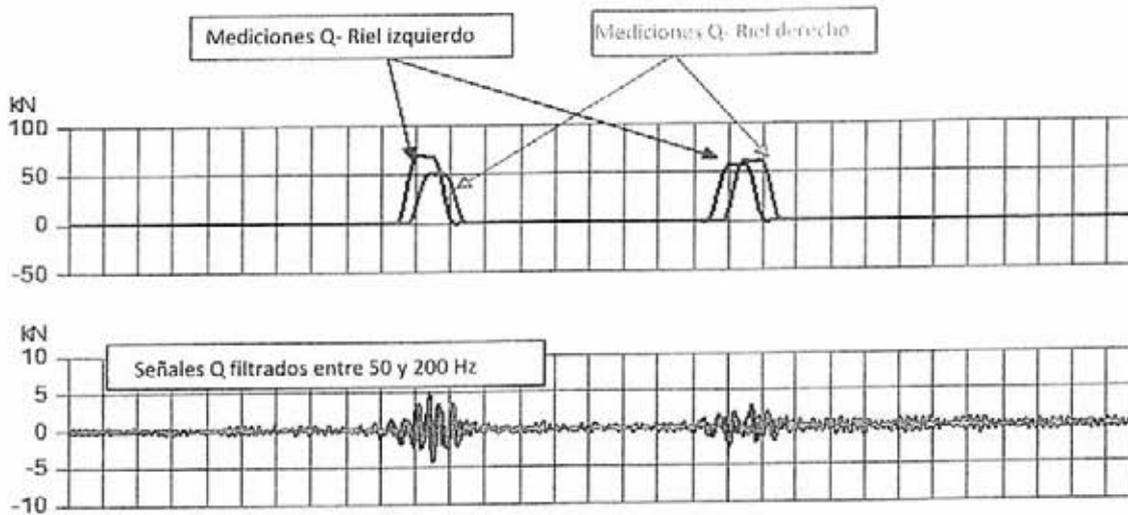
Figura 23. Impacto del ángulo de ataque sobre los desgastes.

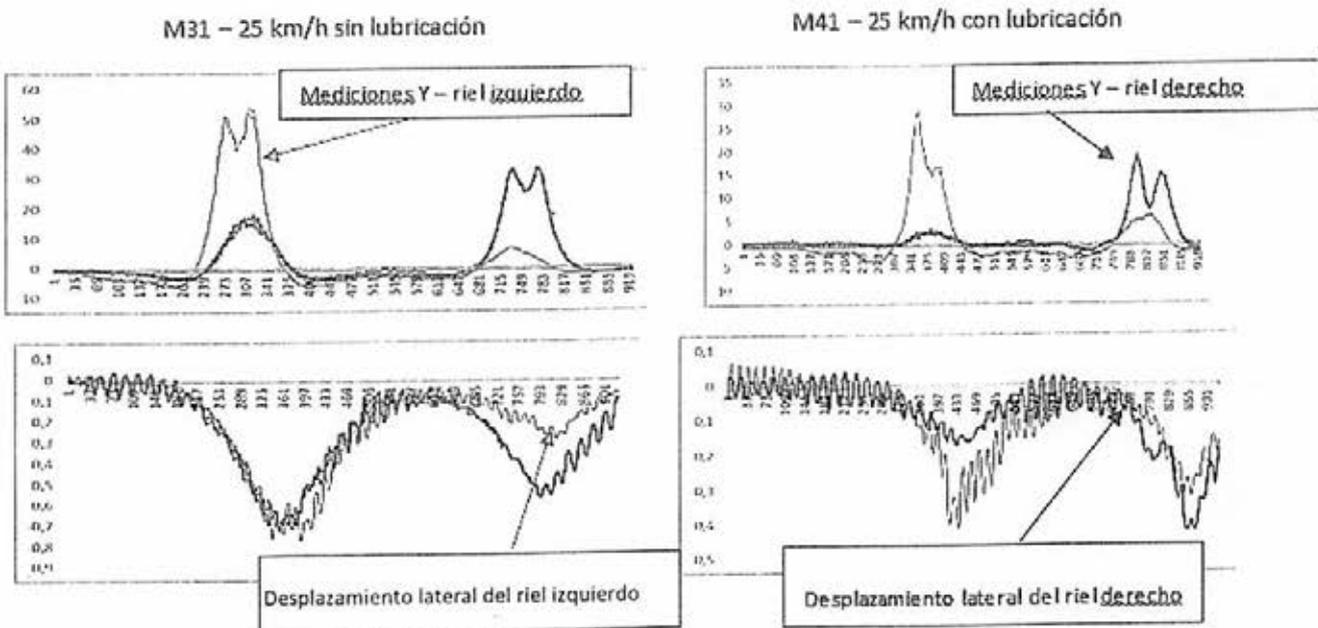
Figura 24. Impacto del ángulo de ataque sobre los desgastes.

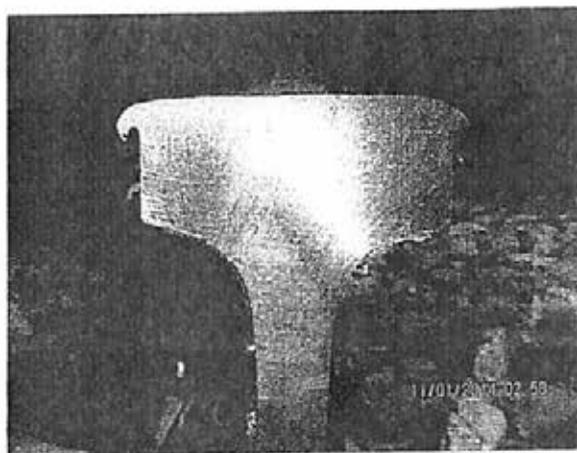
Figura 26. Desgaste de los rieles en consecuencia a los esfuerzos de rozamiento (ángulo de ataque más esfuerzos).

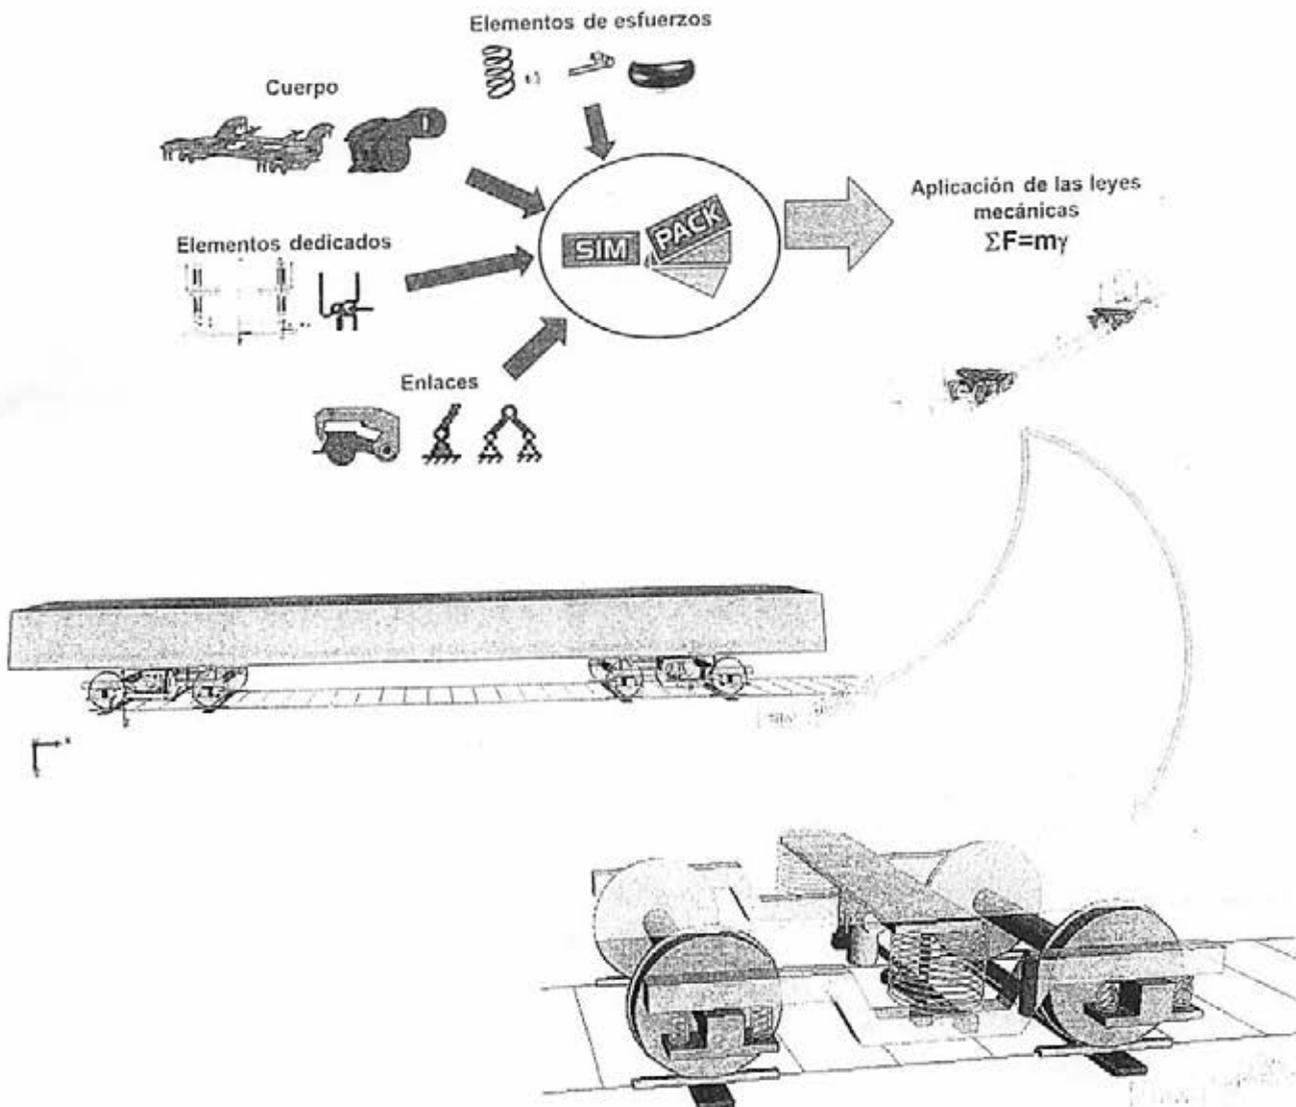
Figura 27. Software SimPack.

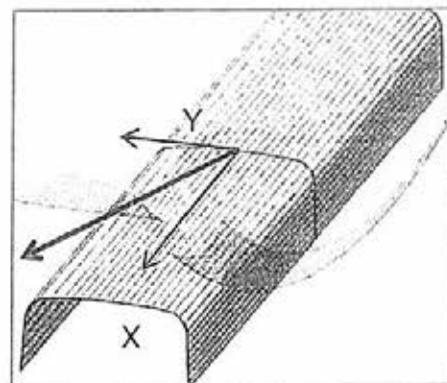
Figura 29. Esfuerzos en el contacto riel/rueda

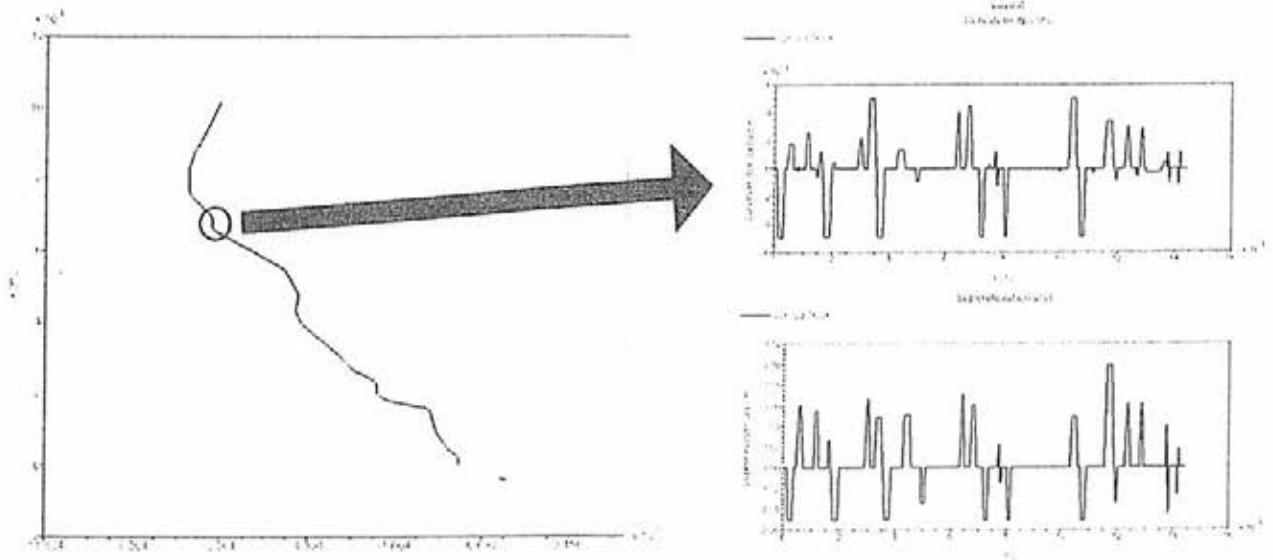
Figura 30. Vía de simulaciones

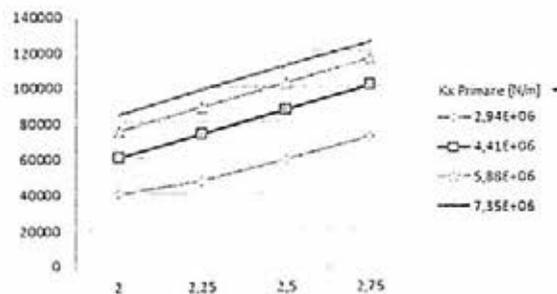
Figura 32. Evolución de la energía disipada (KN) en función del empate (m)

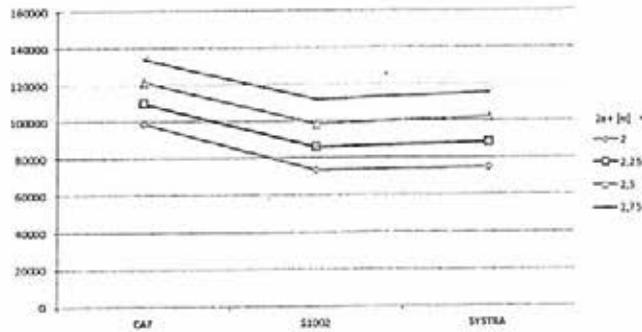
Figura 33. Evolución de la energía disipada (KN) en función del perfil de rueda

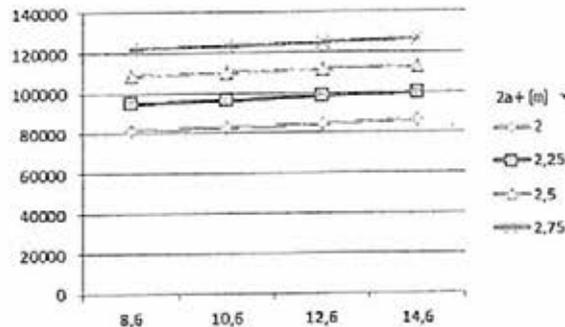
Figura 34. Evolución de la energía disipada (KN) en función de la distancia entre bogies (m)

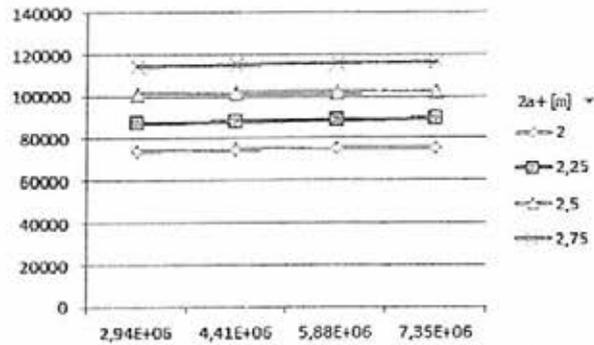
Figura 35. Evolución de la energía disipada (KN) en función de la rigidez transversal de la suspensión primaria (N)

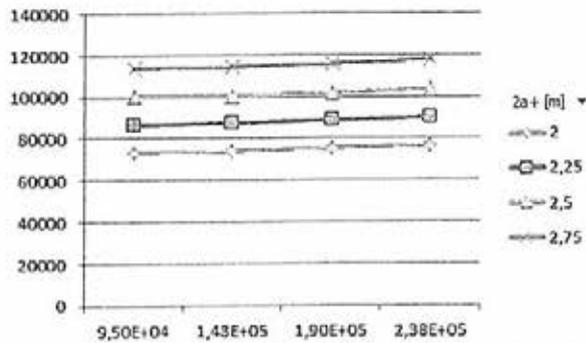
Figura 36. Evolución de la energía disipada (KN) en función de la rigidez longitudinal de la suspensión secundaria (N)

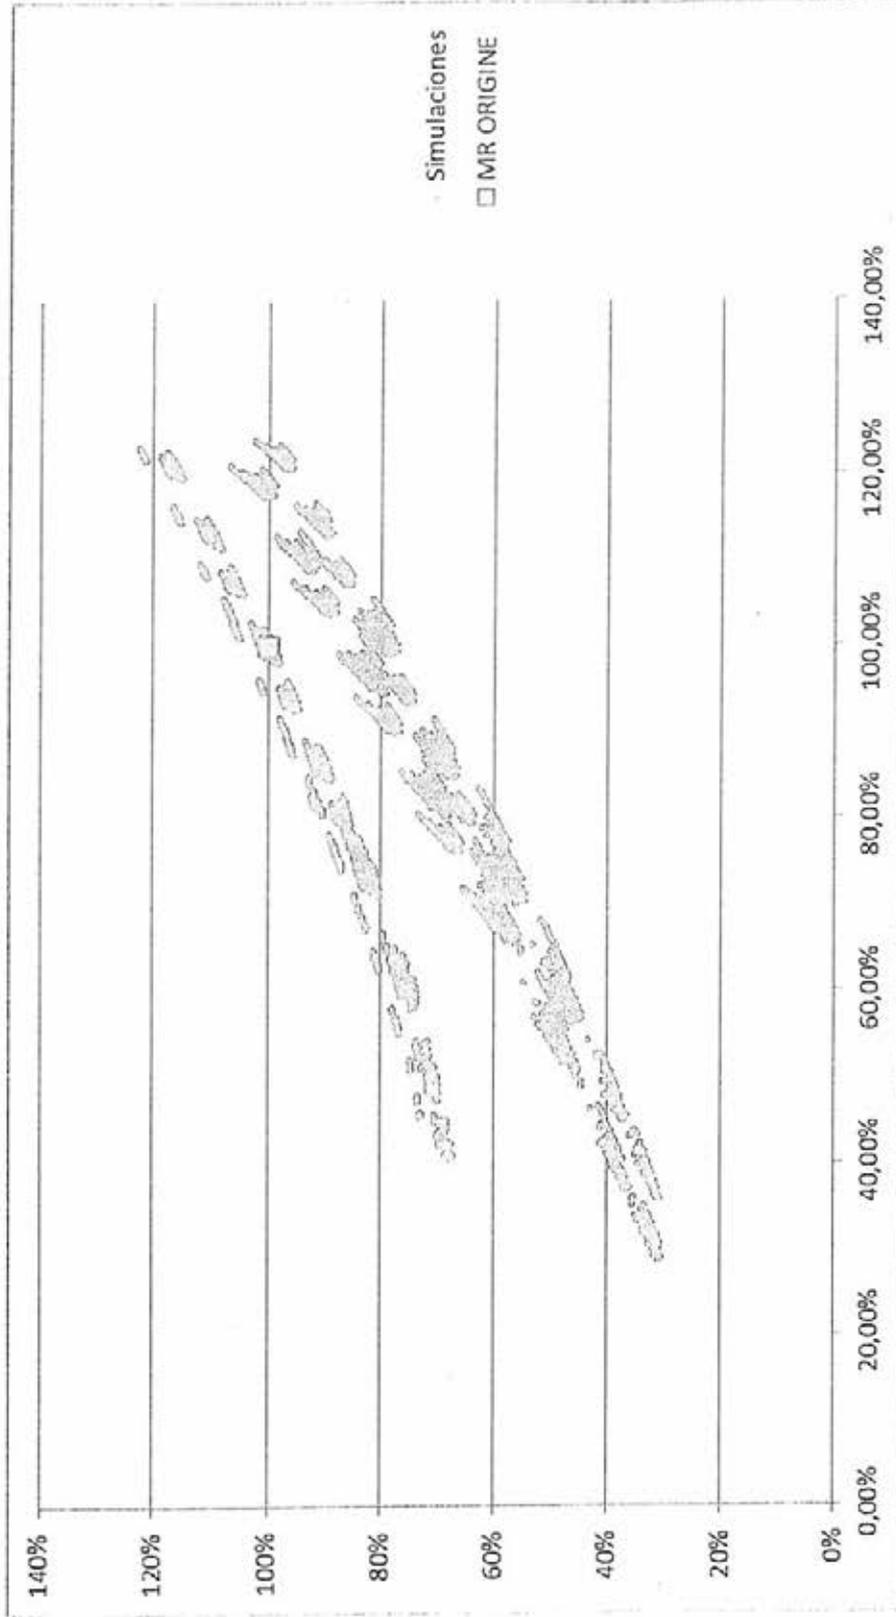
Figura 38. Resultados de las simulaciones

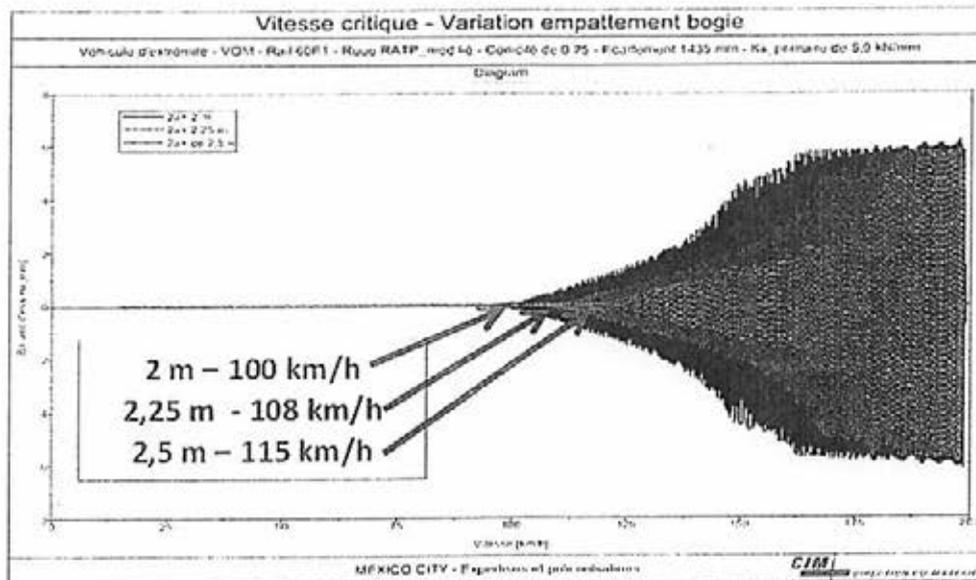
Figura 39. Evolución de la velocidad crítica en función del empate

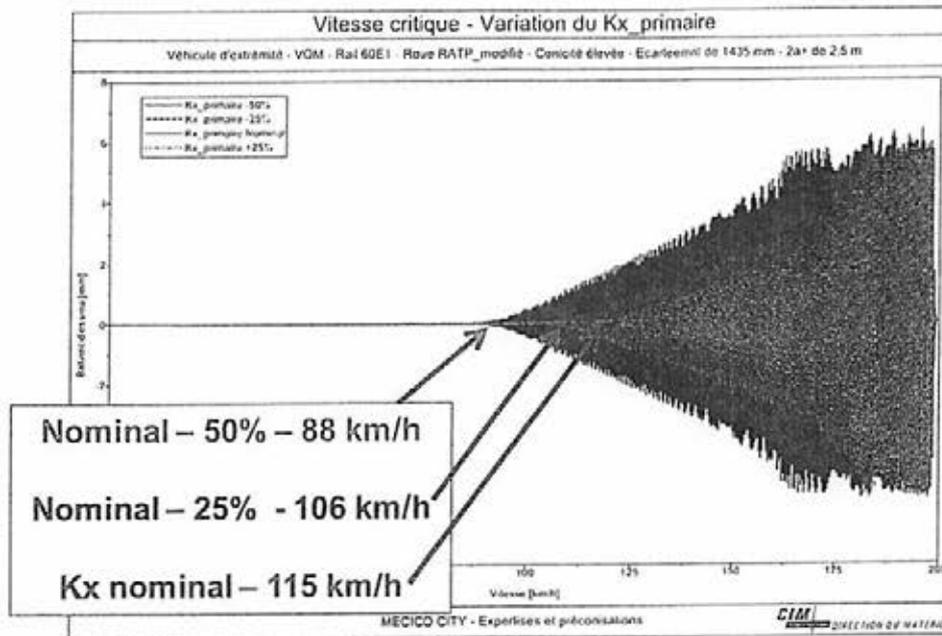
Figura 40. Evolución de la velocidad crítica en función de la rigidez longitudinal de la suspensión primaria

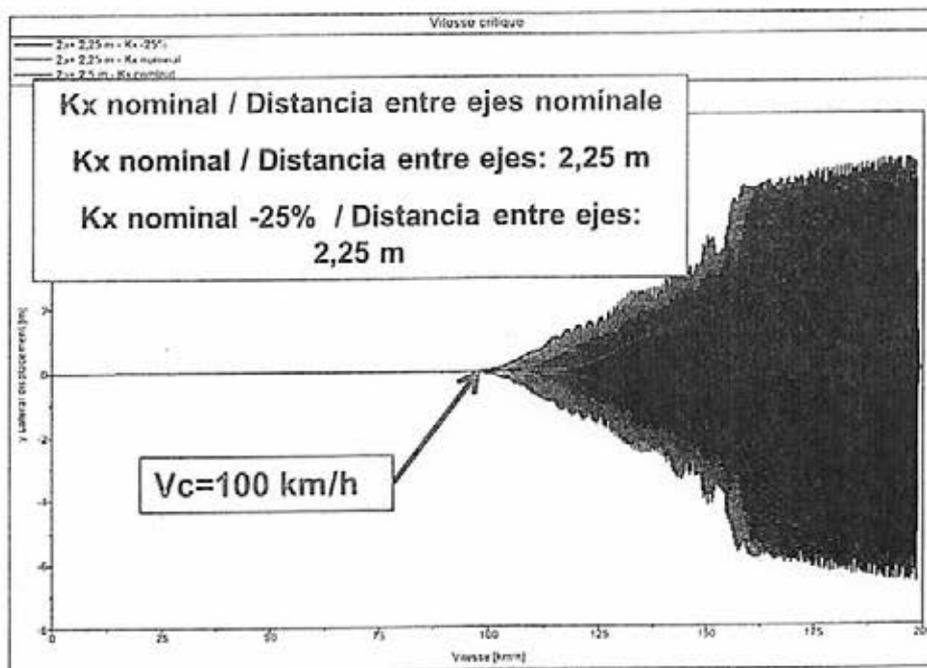
Figura 41. Evolución de la velocidad crítica en función de la rigidez longitudinal de la suspensión primaria y del empate

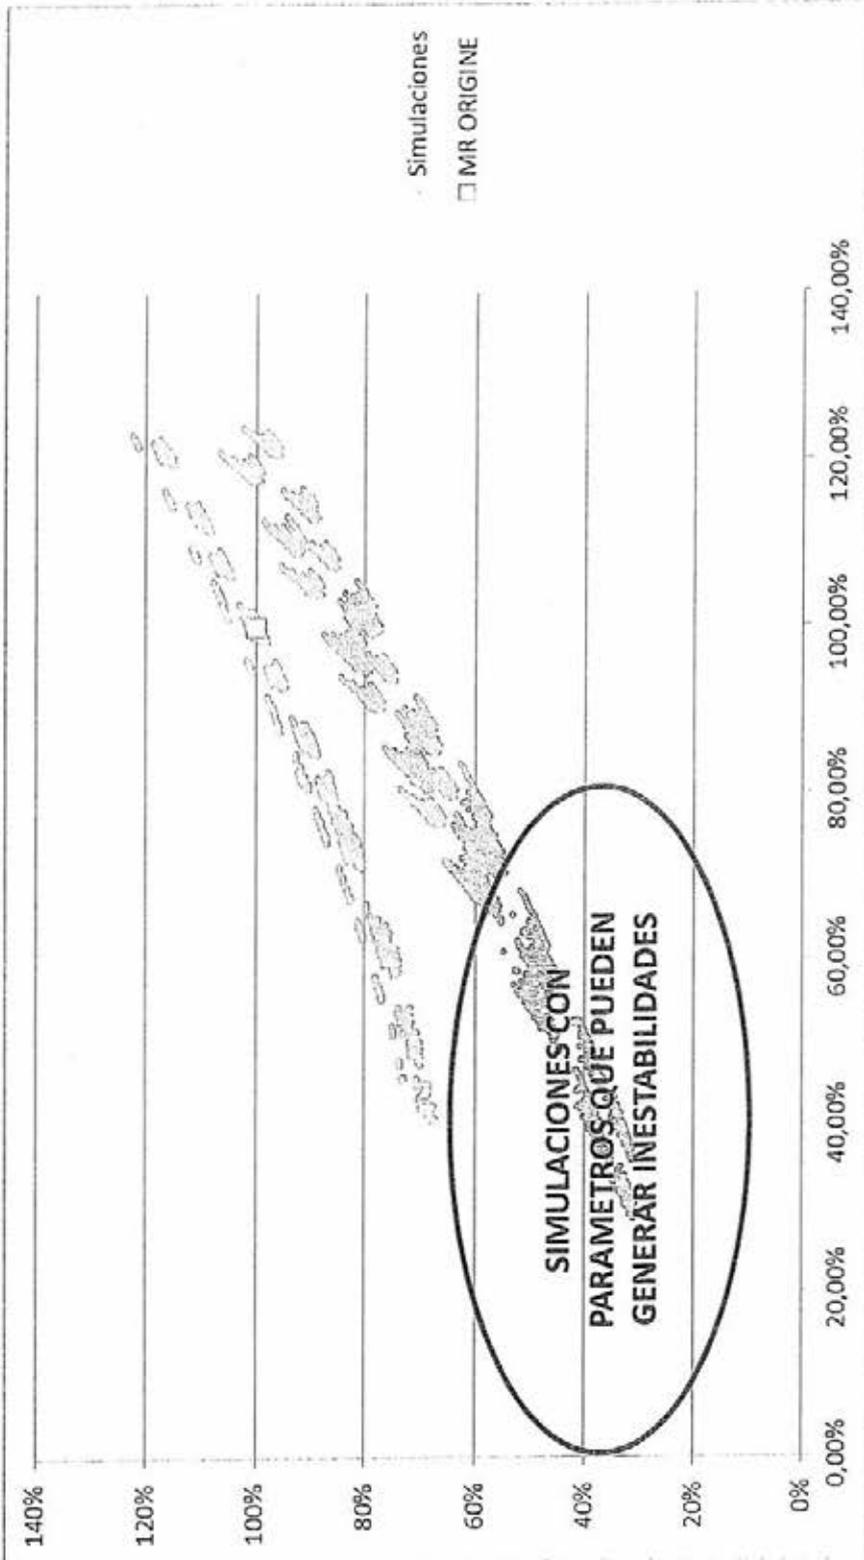
Figura 42. Resultados de las simulaciones con zona de riesgos de inestabilidades

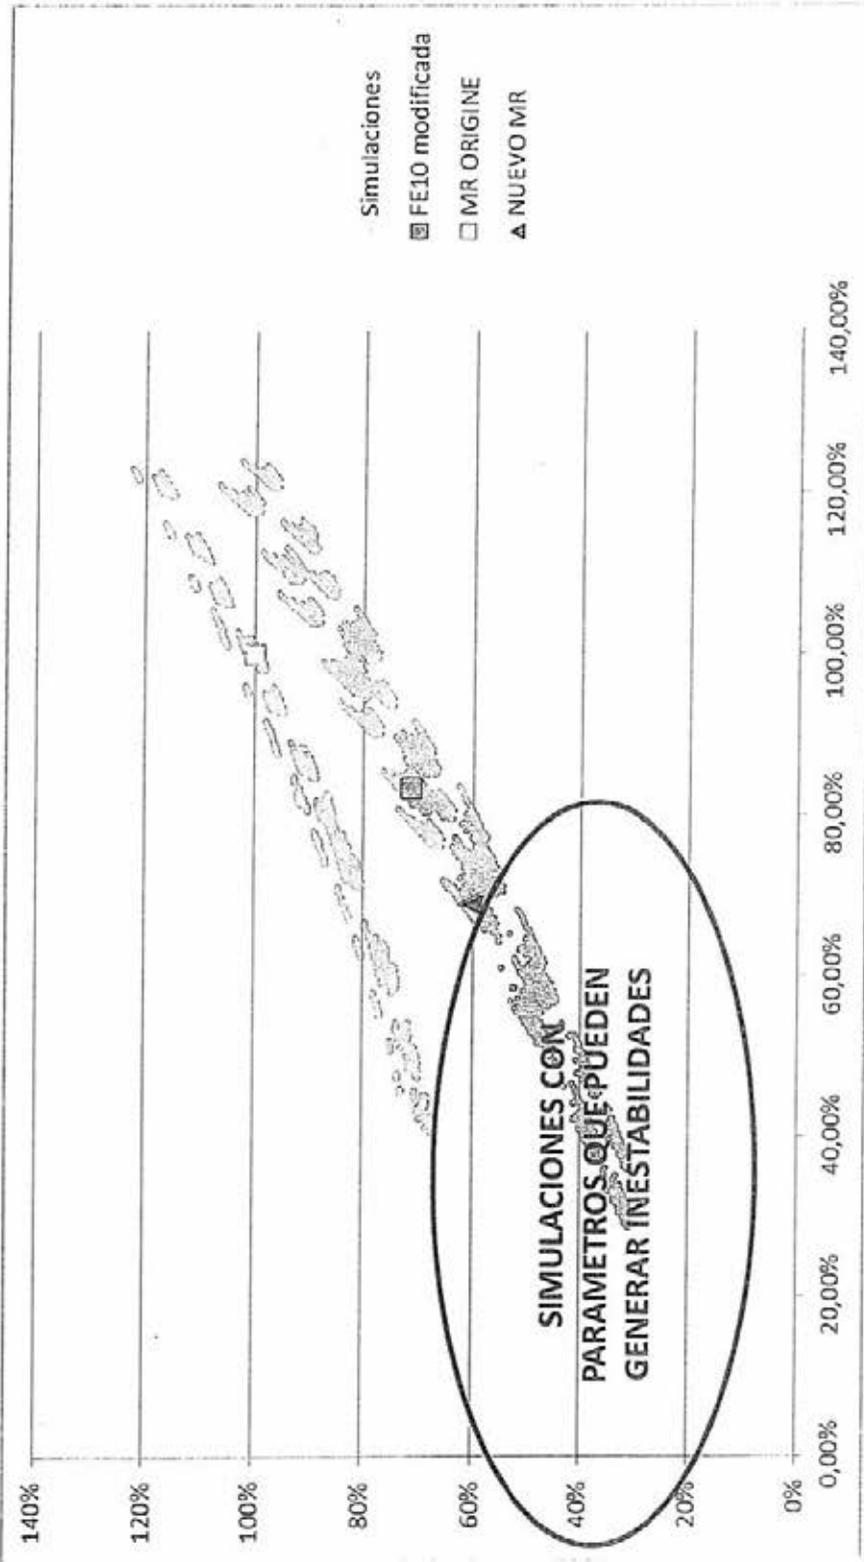
Figura 43. Resultados finales de las simulaciones
