RECOMENDACIÓN No. 34/2018

SOBRE EL CASO DE LA CONSTRUCCIÓN DEL LIBRAMIENTO DE LA AUTOPISTA MÉXICO-CUERNAVACA, CONOCIDO COMO “PASO EXPRÉS”, Y POSTERIOR SOCAVÓN OCURRIDO EL 12 DE JULIO DE 2017, EN CUERNAVACA, MORELOS, QUE DERIVÓ EN VIOLACIONES A LOS DERECHOS HUMANOS DE V1 A V7.

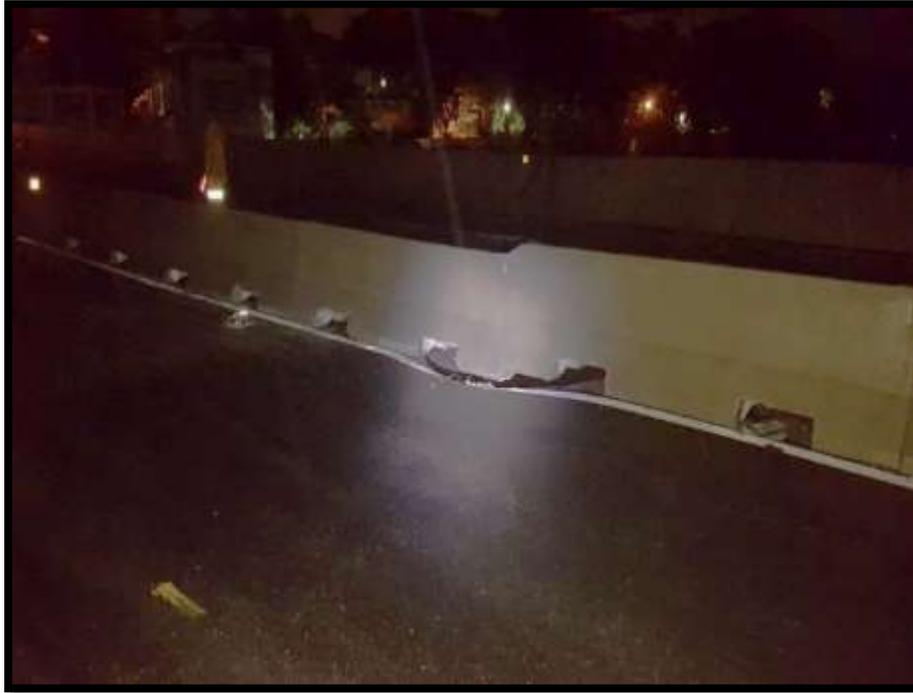
505. A las 5:20 horas, T1 y T2, quienes viven y se encontraban en una calle próxima al lugar de los hechos, se acercaron a la zona del socavón y observaron daños en la carretera, así como el socavón donde cayó el vehículo, *“el hoyo era de aproximadamente 3 metros (...) que él [T2] y el policía se acercaron (...) a pesar de que la carretera se encontraba fracturada, gritaron a las personas del auto (...) y no contestaron”*.

Fotografía tomada el 12 de julio 2017 a las 5:45 horas, proporcionada por T1.

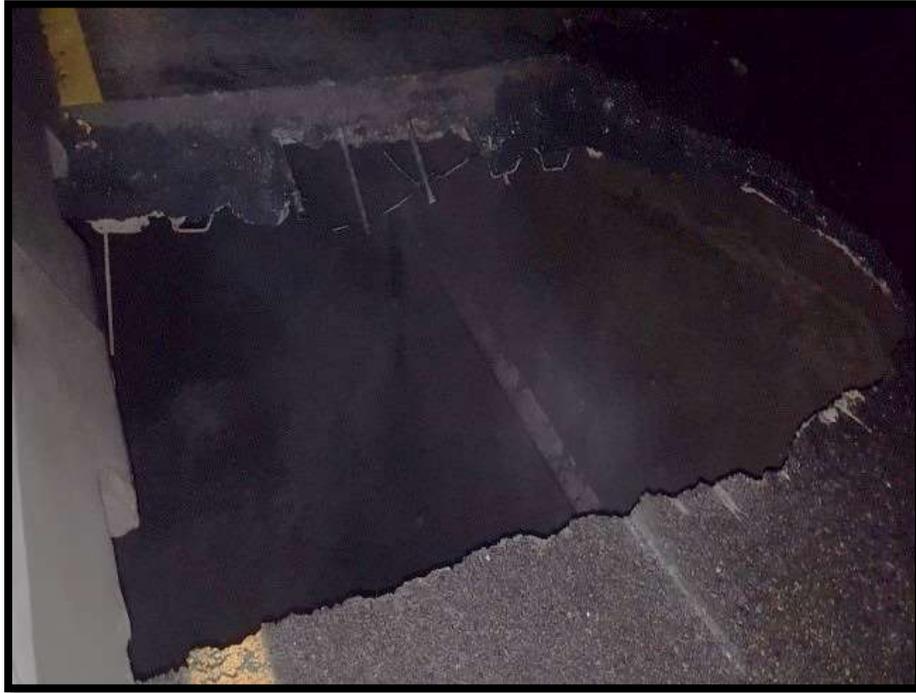
506. T2 señaló que a las 5:28 de la mañana se escuchó un choque en la carretera, acudió a cerciorarse de lo ocurrido y en el tercer carril de la carretera Acapulco-México vio un socavón de 4 x 3 metros, en forma rectangular y que *“había un coche en el interior del que sólo se observaban las llantas traseras, ubicado a una profundidad de 2.50 metros”*; agregó que *“había más derrumbes”* dentro del socavón.

Fotografía tomada el 12 de julio 2017 a las 5:45 horas, proporcionada por T1.

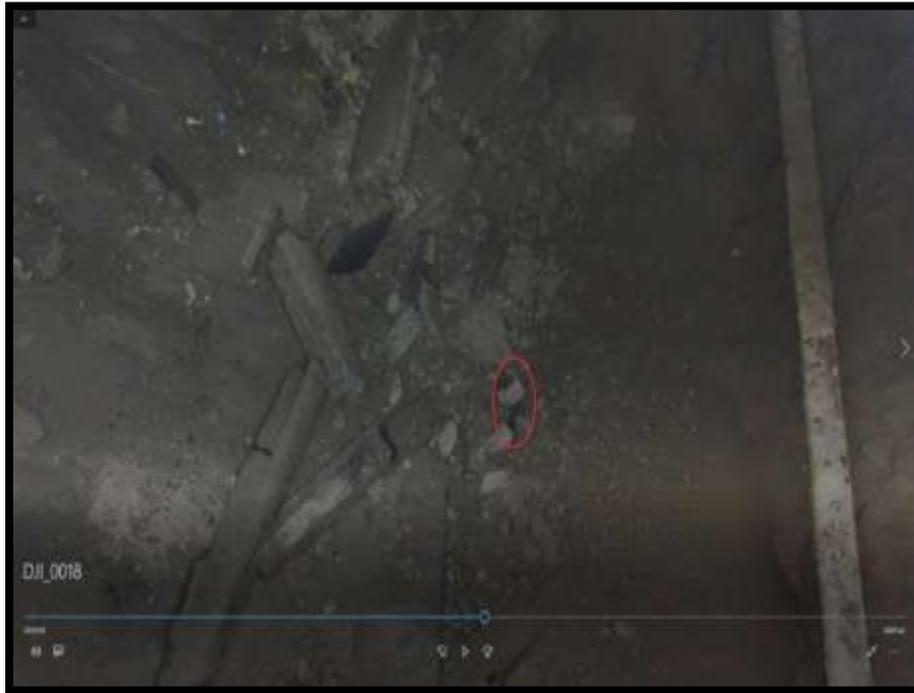
532. En los videos proporcionados por Cruz Roja Morelos, se aprecia la inestabilidad del lugar y las características al interior del socavón. En la siguiente fotografía tomada a las 7:28 horas se observa que el automóvil se encontraba cubierto casi en su totalidad, sólo se distingue una llanta del mismo.

Captura de pantalla del video realizado el 12 de julio 2017 a las 7:28 horas, proporcionado por Cruz Roja Morelos.

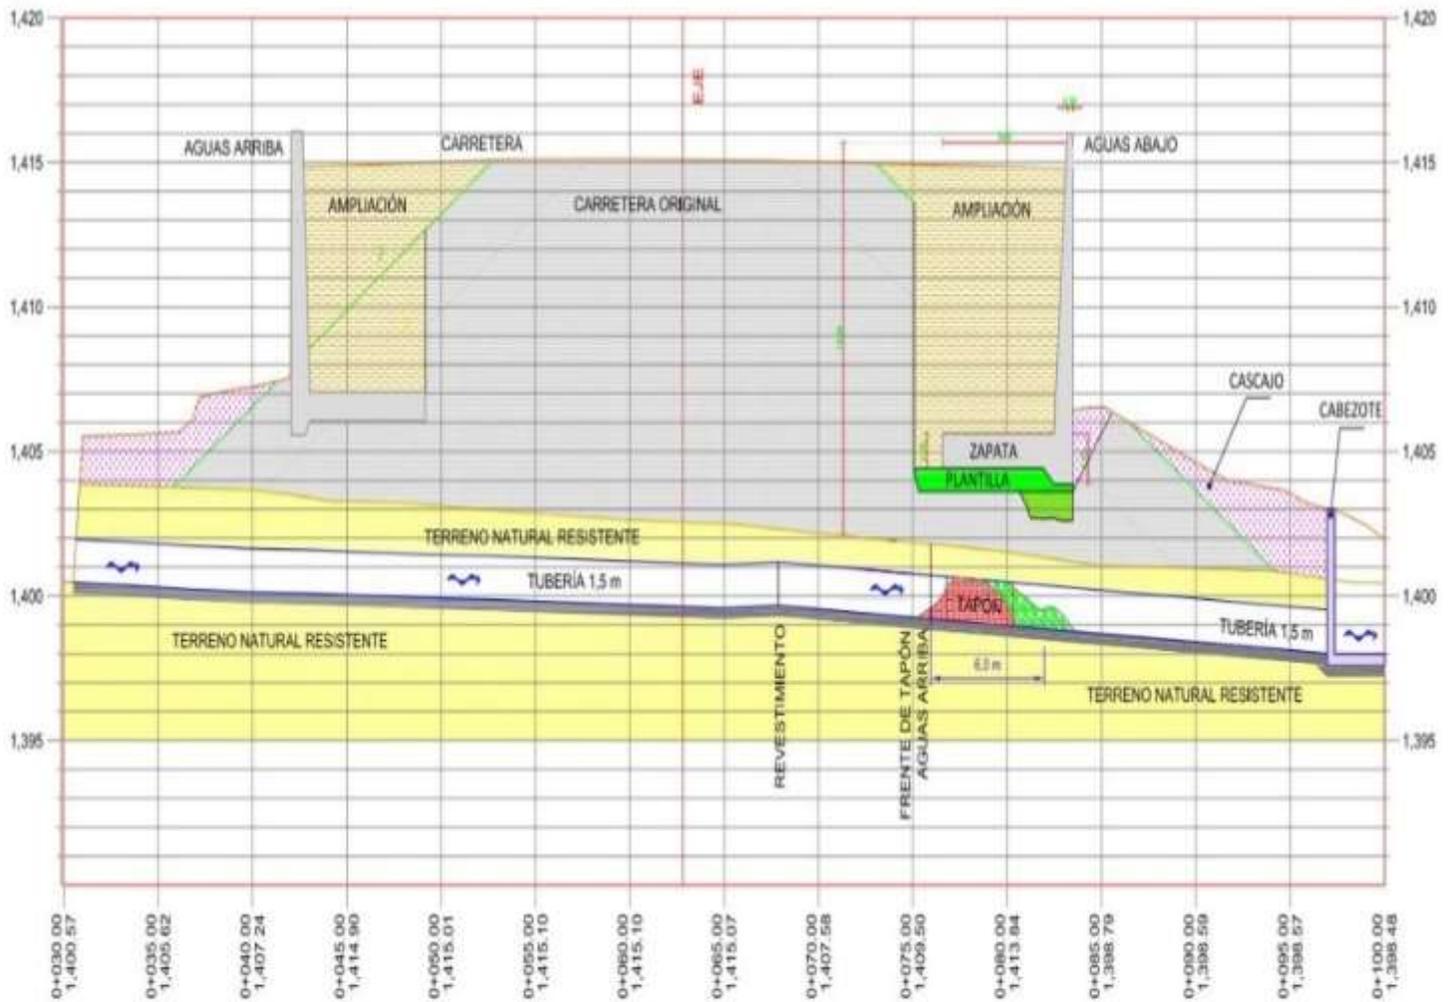
ETAPA 1 FORMACIÓN DE TAPÓN

La obstrucción de la alcantarilla fue de aproximadamente 6 metros del largo y está ubicada cerca de donde se encontraba la construcción de la zapata, aguas abajo.

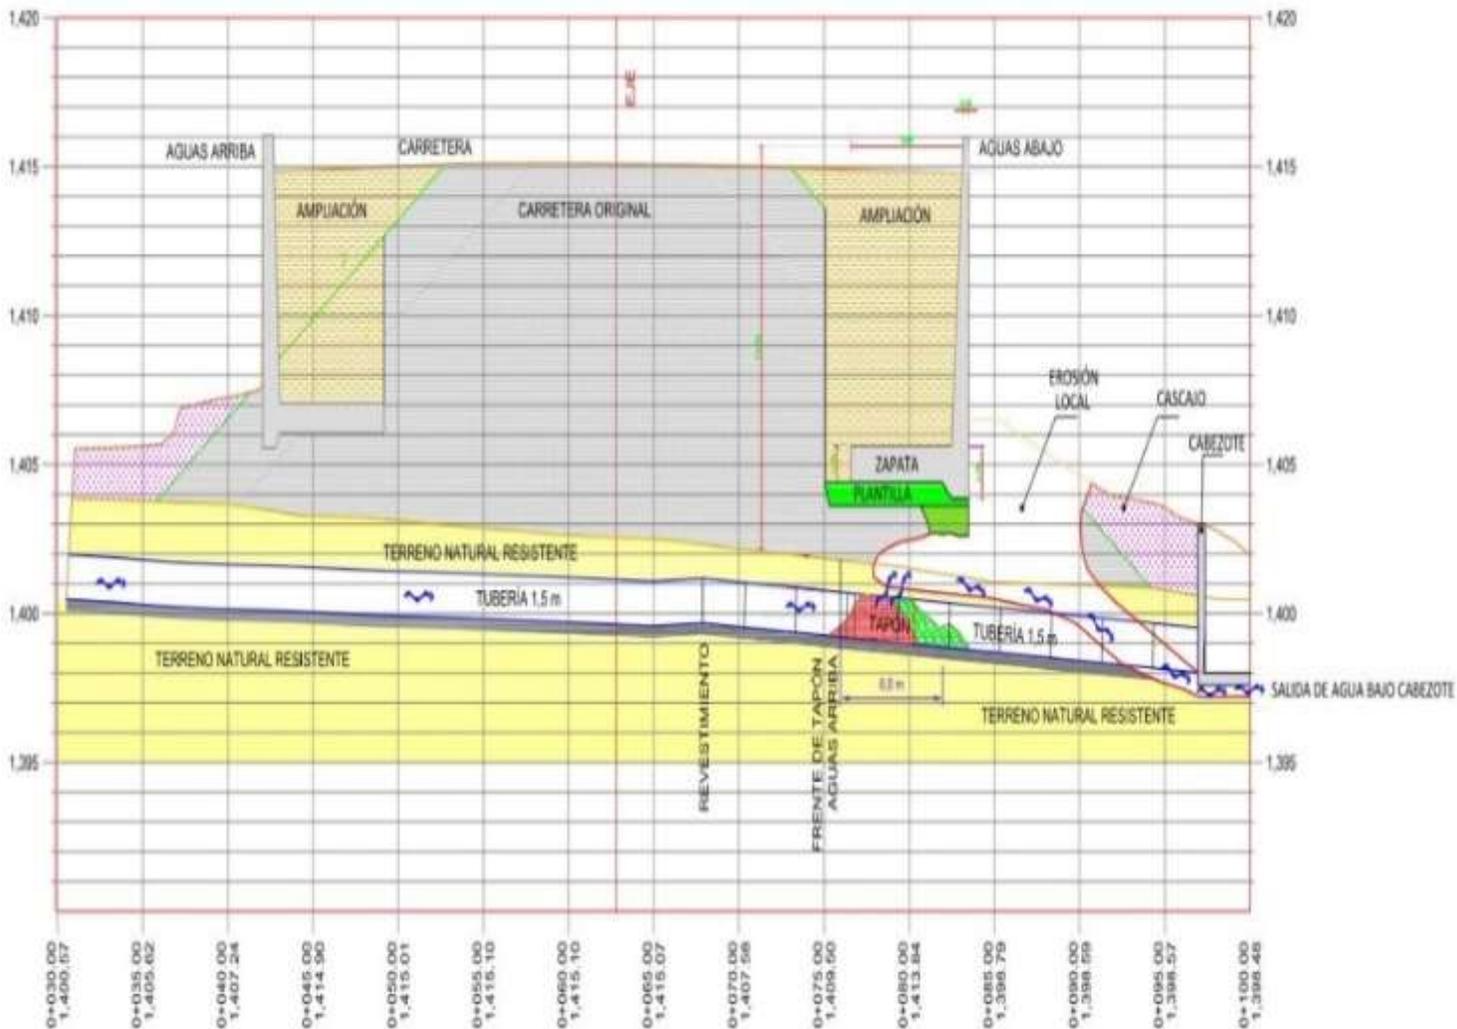
ETAPA 2 EROSIÓN LOCAL AGUAS ABAJO

El material térreo del terraplén se saturó y produjo un fenómeno de erosión que en un principio se traduce como un lavado de finos (tubificación) alrededor de la salida de la alcantarilla que en inicio fue muy lento y fue progresando paulatinamente, acelerando el arrastre del material más grueso.

- El agua llegó hasta el terraplén. “Sin embargo, de haberse embovedado el tubo como lo señalaba el proyecto hubiese sido un factor de protección de suma relevancia”, después de un tiempo indeterminado se “produce un fenómeno de

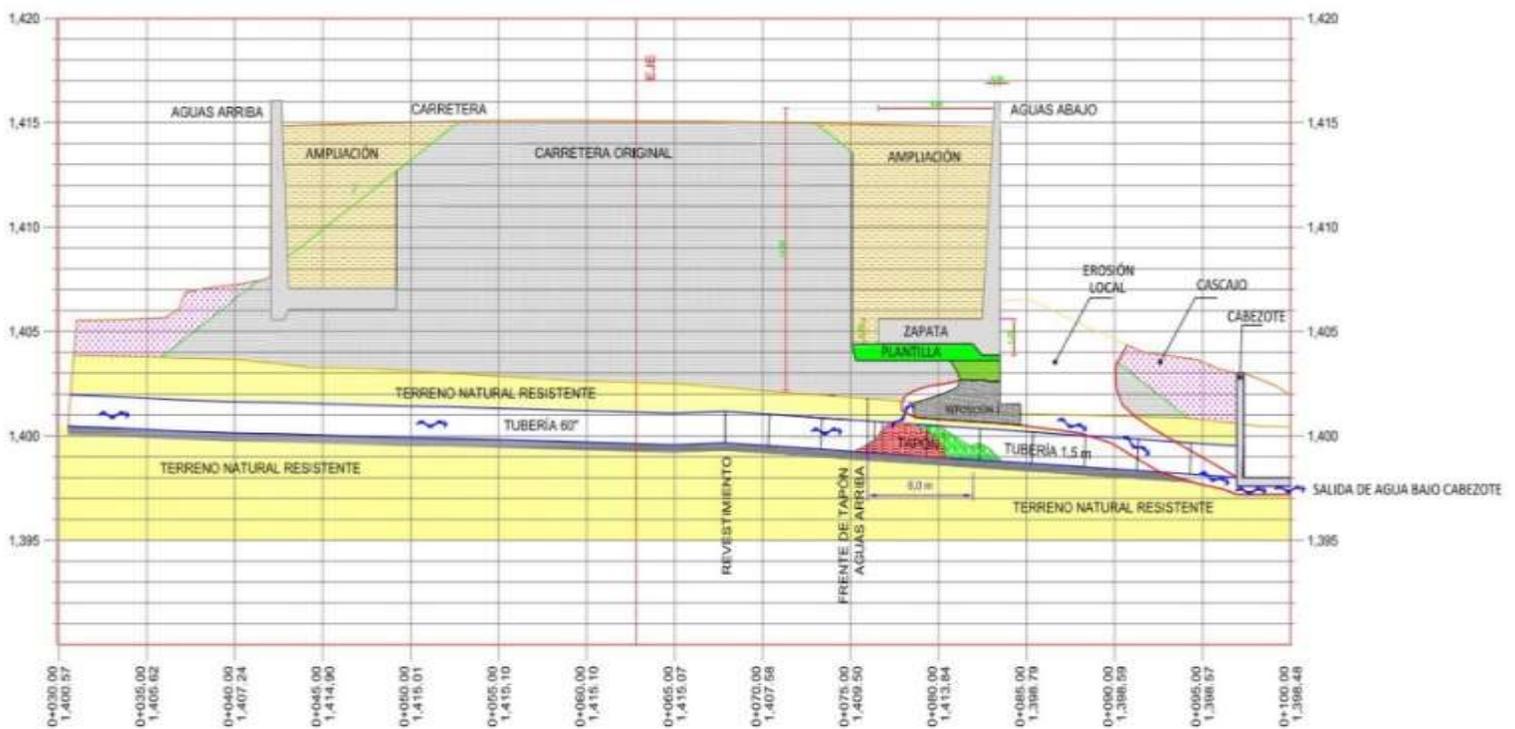
ETAPA 3 CONSTRUCCIÓN DE REPOSICIÓN 1, OBSTRUCCIÓN DE FLUJO

Durante el mes de junio del 2017, en la parte inferior del muro de contención aguas abajo se presentaron erosiones importantes, fue propuesta la colocación de un relleno denominado concreto “fluido” (10 de junio). Este relleno debería soportar la posible inestabilidad del muro evitando su caída, además de la erosión propia del material térreo, en esta etapa se empezó a formar el socavón dentro del terraplén aunque no haya habido evidencia superficial en la carretera, la pérdida del material térreo sí mostró claramente evidencias en la salida de la alcantarilla del lado aguas abajo dónde había problemas.

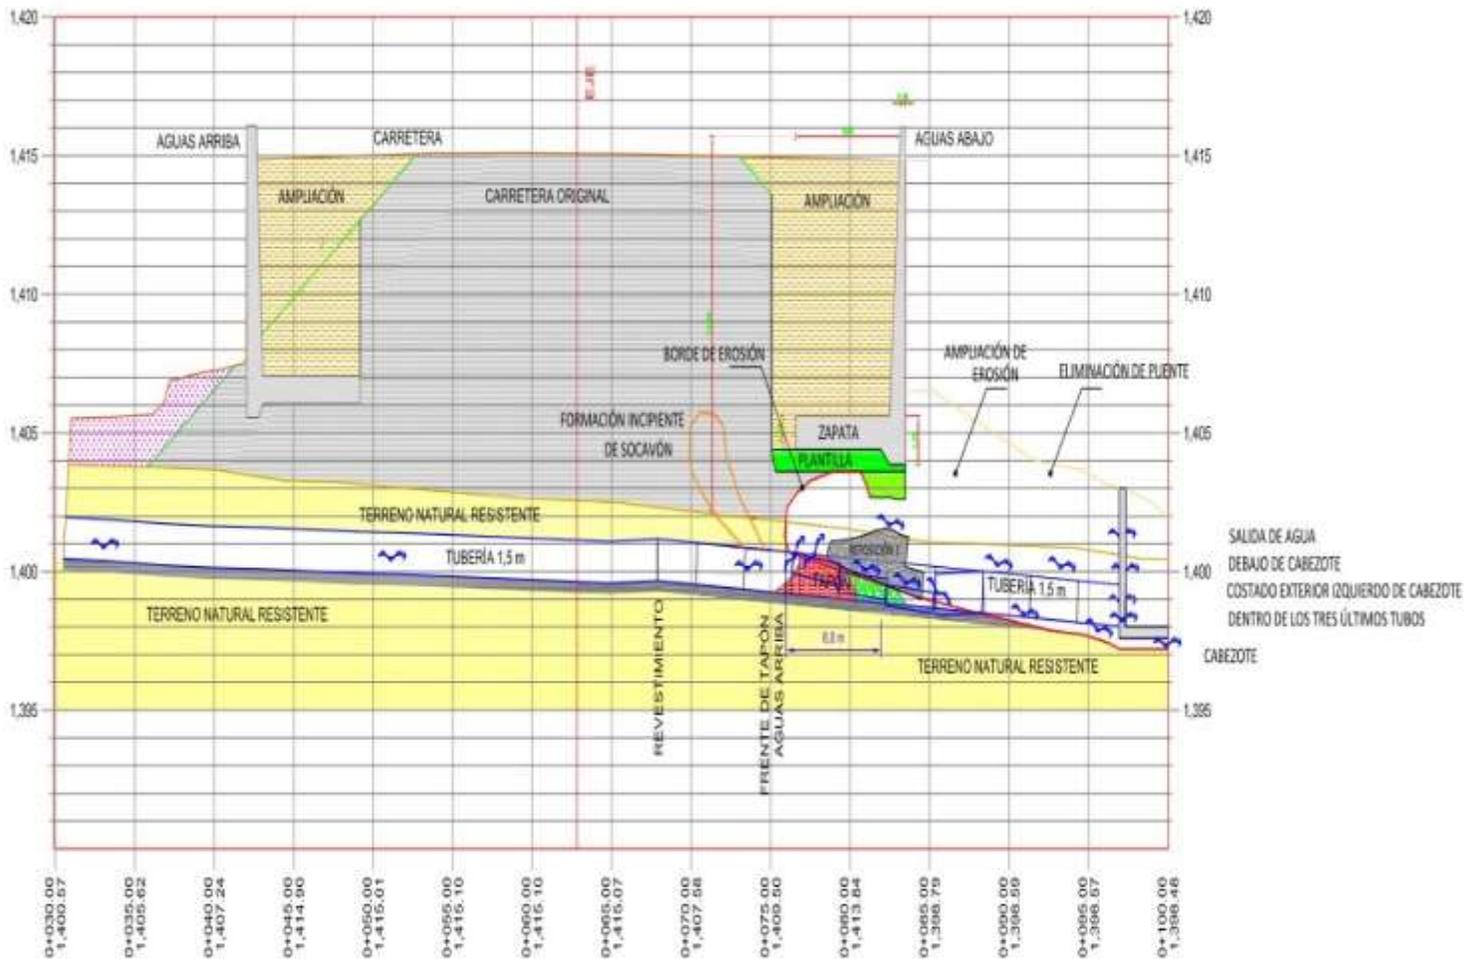
ETAPA 4 EROSIÓN Y CAÍDA DE REPOSICIÓN 1

La erosión del material del lado aguas abajo siguió presentándose con las lluvias de los días 15 y 30 de junio, 6, 8, 9 y 10 de julio de 2017, por lo que se propuso una segunda colocación de concreto fluido en el área de la salida de la alcantarilla.

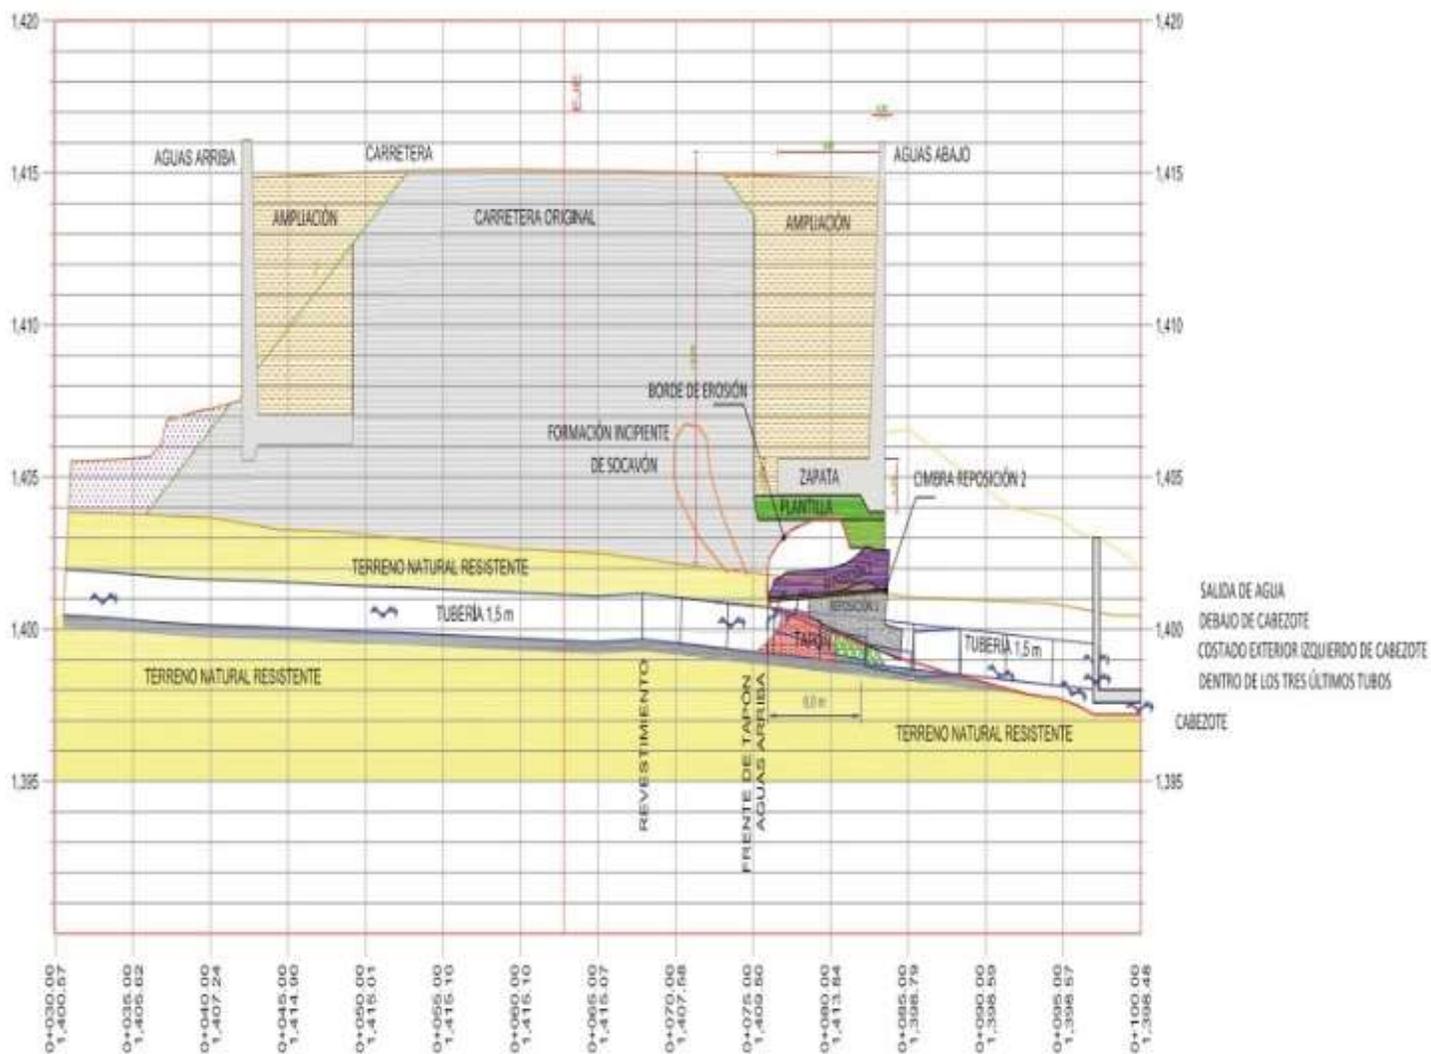
ETAPA 5 REPOSICIÓN ETAPA 2, OBSTRUCCIÓN DE FLUJO

El tubo perdió piso en el apoyo del material dónde estaba cimentada, lo mismo sucedió con el material de relleno del concreto fluido.

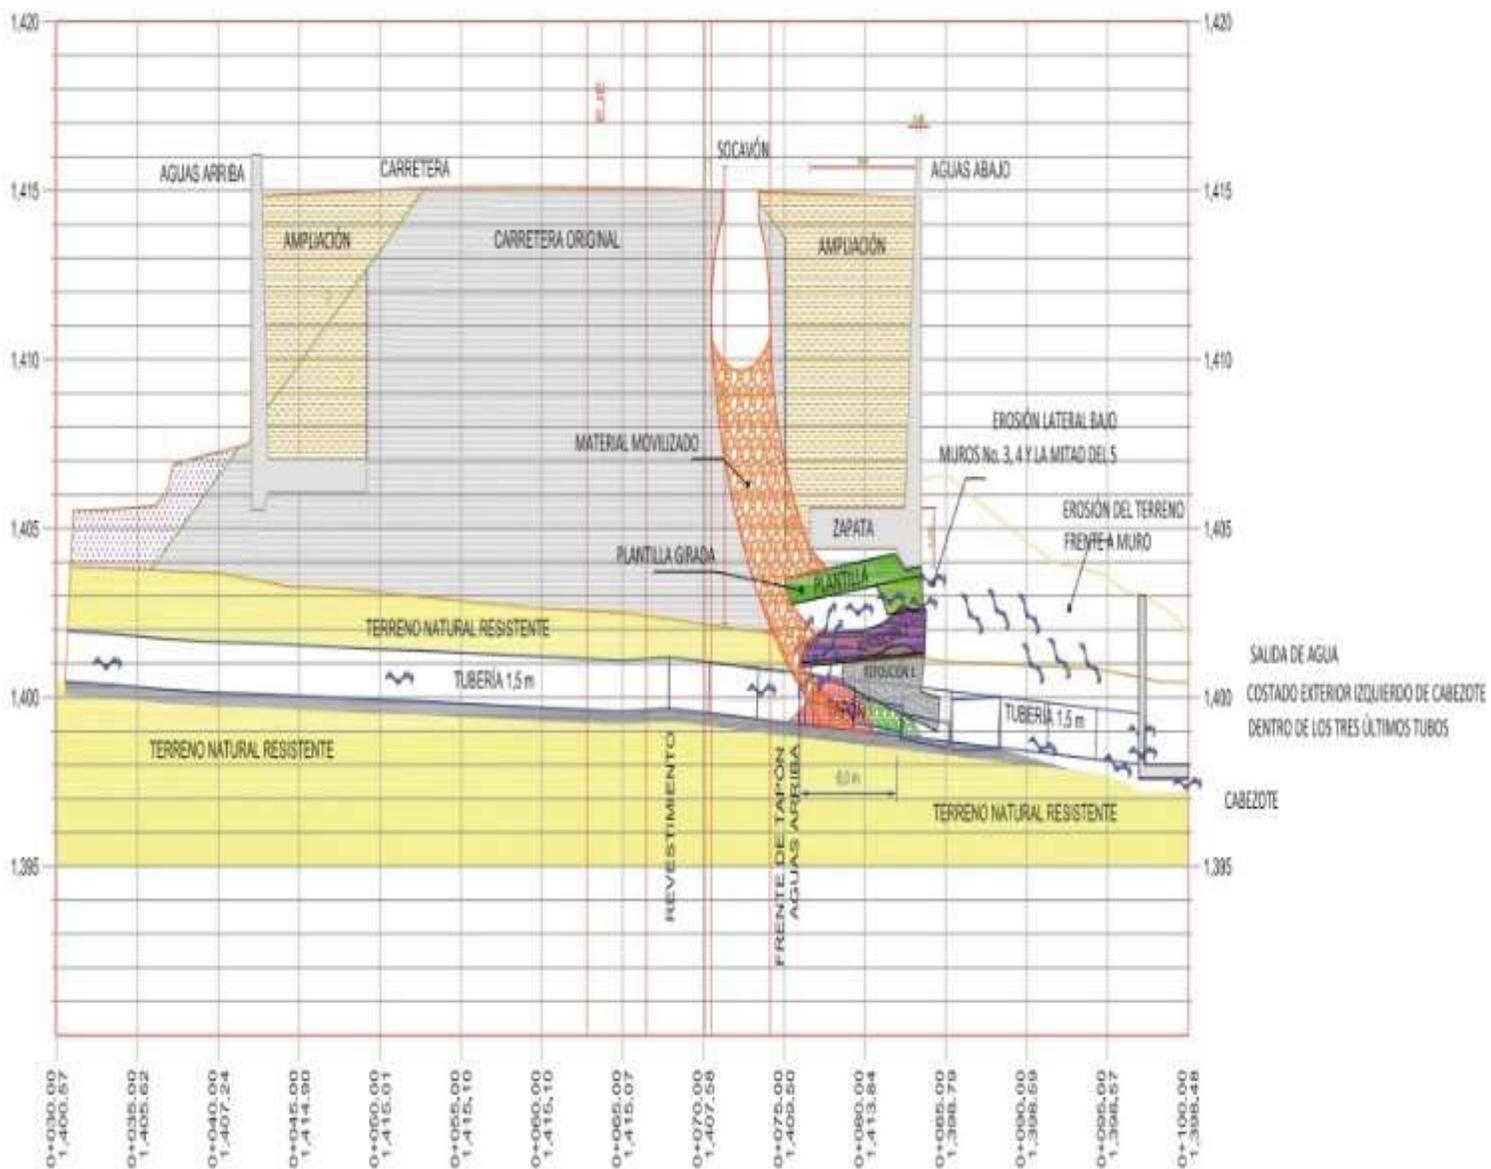
ETAPA 6 EMBALSE AGUAS ARRIBA, FORMACIÓN DE SOCAVÓN

Al presentarse la precipitación del 12 de julio de 2017, el material térreo del terraplén alrededor del socavón perdió resistencia y fluyó en forma instantánea en gran cantidad, provocando la falla súbita y el colapso del mismo.

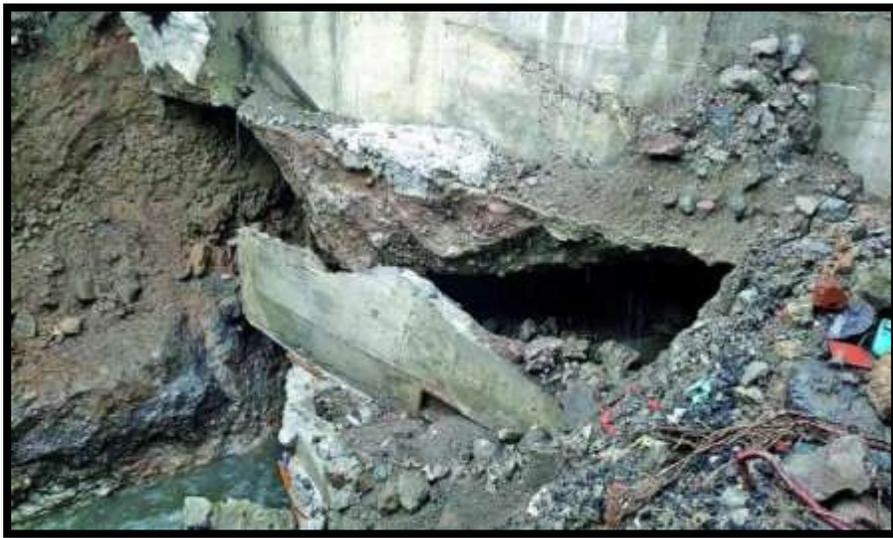
605. En cuanto al proceso constructivo *“se aplicó carga estática y dinámica sobre el tubo de concreto de la alcantarilla, debido a los movimientos de maquinaria pesada y al relleno realizado hasta el nivel de la superficie de rodamiento”* y al construir los muros de contención, así como la estructura del pavimento, el tubo de concreto de la alcantarilla se sometió nuevamente a carga dinámica, aumentando *“considerablemente las acciones gravitacionales, sometiendo al tubo de concreto a una carga adicional”*. Por otra parte, las acciones de relleno con concreto no resolvieron el origen del problema que era *“reencauzar el flujo del agua por el interior de la alcantarilla.”*

Salida de la alcantarilla aguas abajo, en la parte inferior del muro de contención, se observaron oquedades sobre el primer relleno de concreto hidráulico.

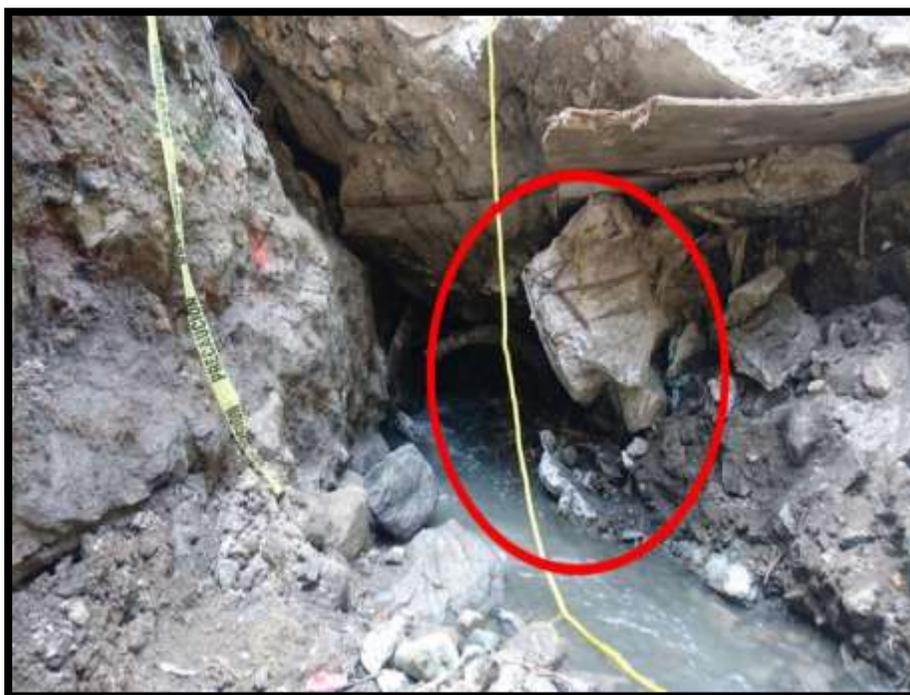
606. Se determinó que la obstrucción era debida al concreto hidráulico producto del relleno de soporte que se había realizado con anterioridad y a la base del dado del poste de una cámara de video vigilancia que existía arriba antes de los trabajos para realizar el Paso Exprés; generando daño a dos tramos más de tubería ubicados hacia el interior del desplante del muro de contención.

En la circunferencia color rojo se representó el área original del tubo de concreto de la alcantarilla, la cual después de haber retirado parte de la basura y ramas, permite apreciar el aplastamiento del tubo y la base de concreto de la antigua cámara de video vigilancia.

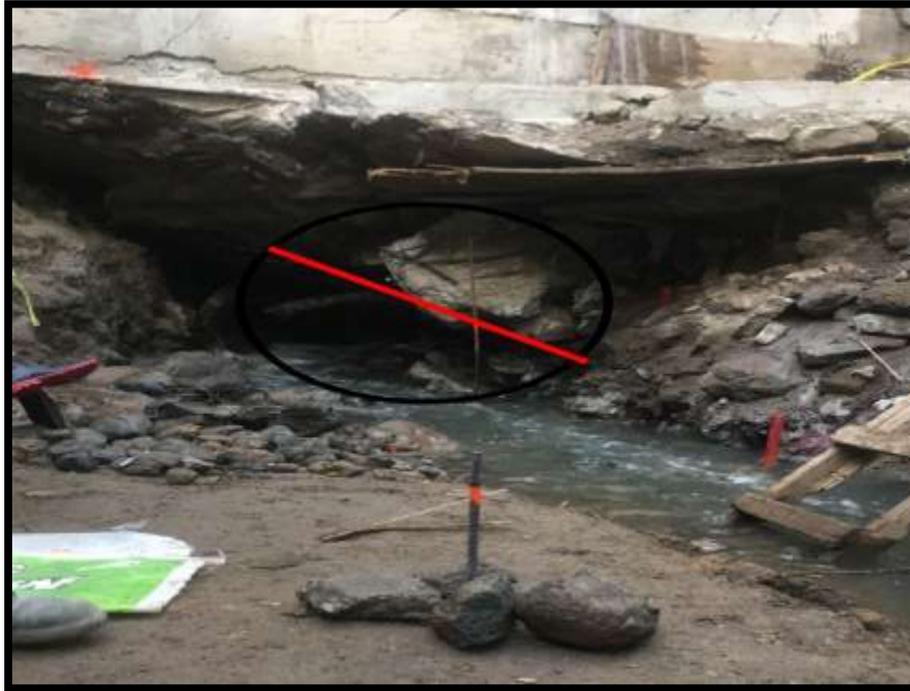
En el trazo de la línea roja, se observa el material que aplastó el tubo y obstruyó el área hidráulica.

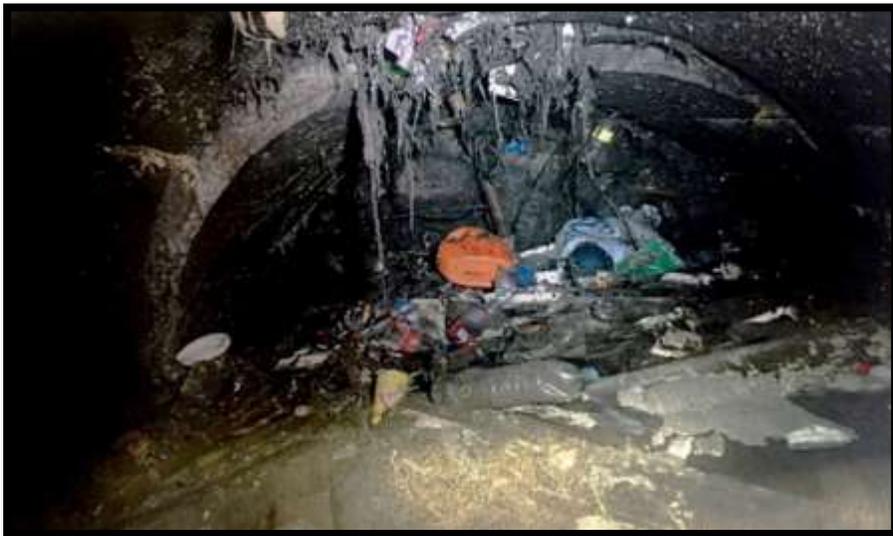
608. Ingeniería UNAM emitió una opinión técnica de las causas que originaron el socavón basado principalmente en el envejecimiento de los tubos de concreto de la alcantarilla, la obstrucción al paso del agua por la acumulación de basura en el interior de la alcantarilla, anomalías en la tubería, aparentemente producidas por movimientos entre tubo y tubo.

Fractura o movimiento de los tubos de la alcantarilla y la acumulación de grandes cantidades de basura.

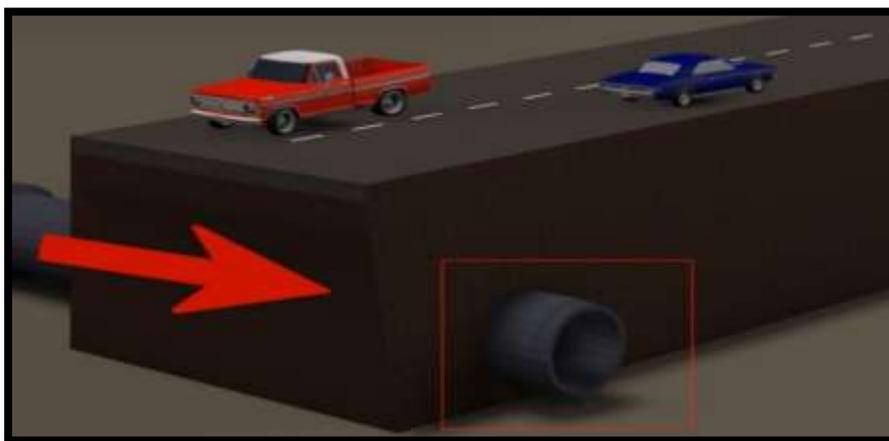
Imagen 1 – División Científica de PF

- La obra fue inaugurada el 1 de agosto de 1962 con dos carriles, entre los años 1962 a 1967, se colocó un tubo que conforma la alcantarilla.

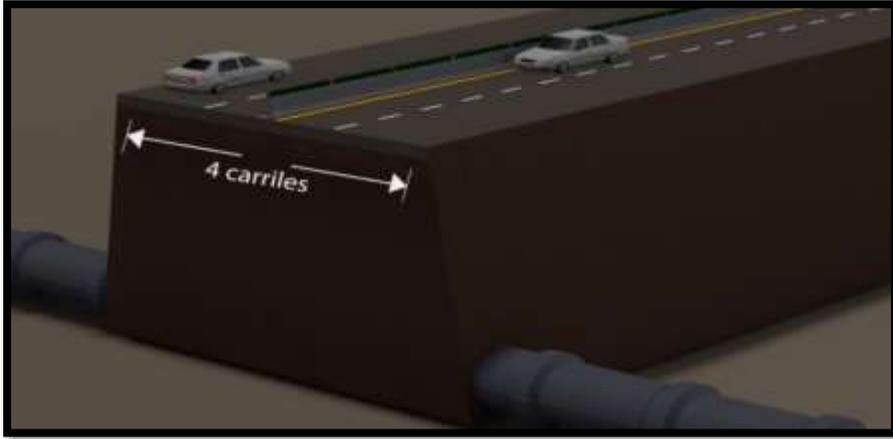
Imagen 2 – División Científica de PF

- En 1986, se realizó ampliación del libramiento de dos a cuatro carriles.

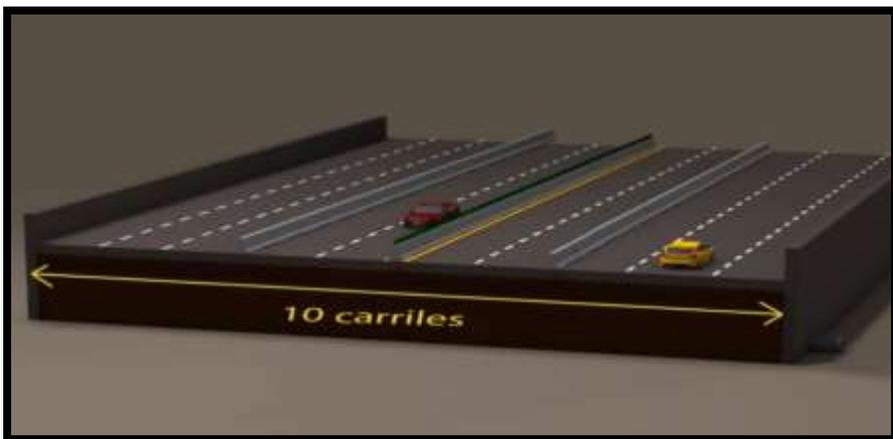
Imagen 3 – División Científica de PF

- En el año 2014 se realizó otra ampliación del libramiento de cuatro a diez carriles.

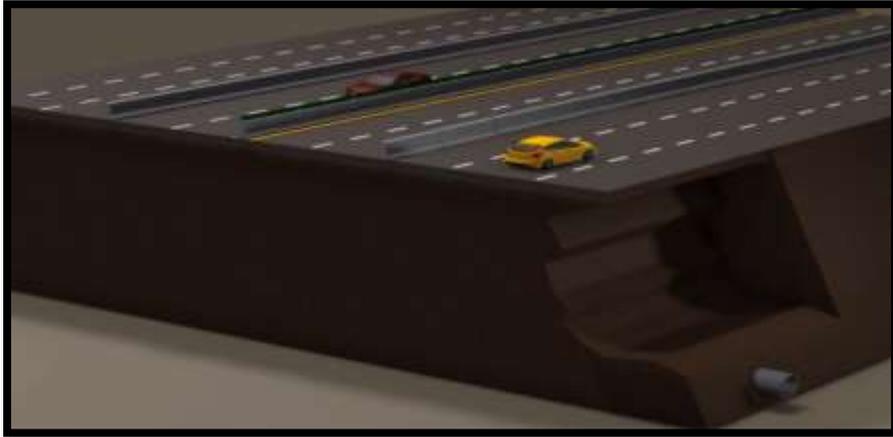
Imagen 4 – División Científica de PF

- En octubre de 2016 ocurre un deslave del terraplén por lluvias.

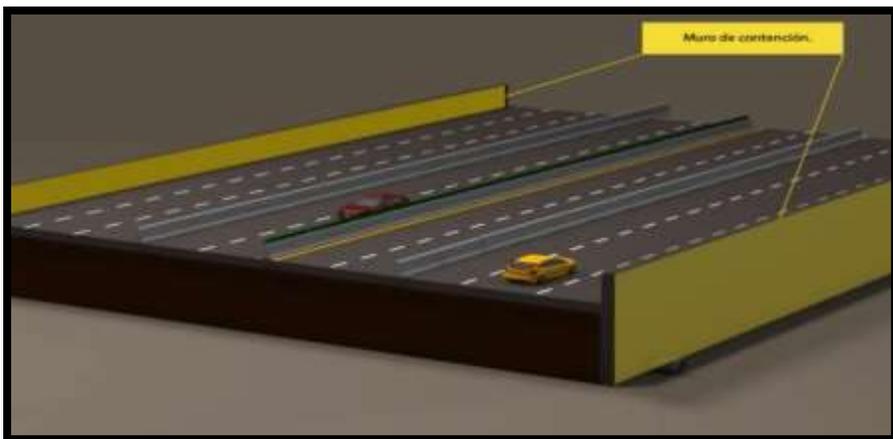
Imagen 5 – División Científica de PF

- En el periodo de enero a abril del 2017 se realiza la construcción del muro de contención.

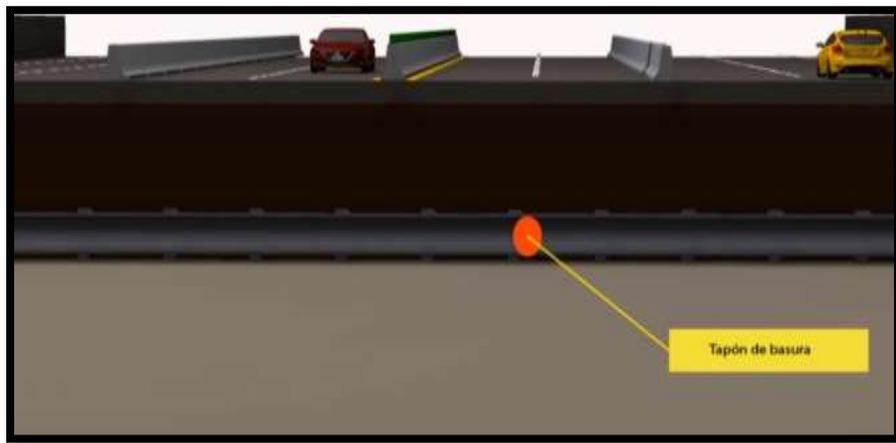
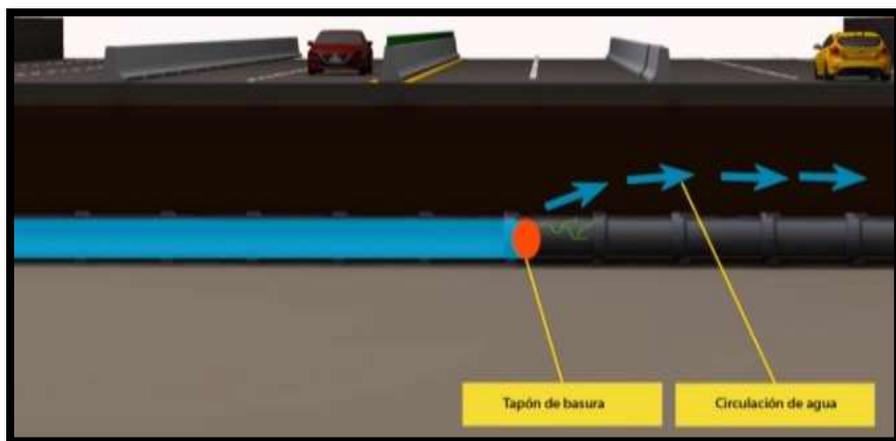
- Posteriormente ocurrió la formación de tapón de basura que en conjunto con el término de vida útil del alcantarillado, el sometimiento a trabajar a tubo lleno, el agrietamiento y fracturas provocados en el proceso constructivo, provocó que el agua comenzara la erosión del material y oquedades en el terraplén a la altura del muro de contención.

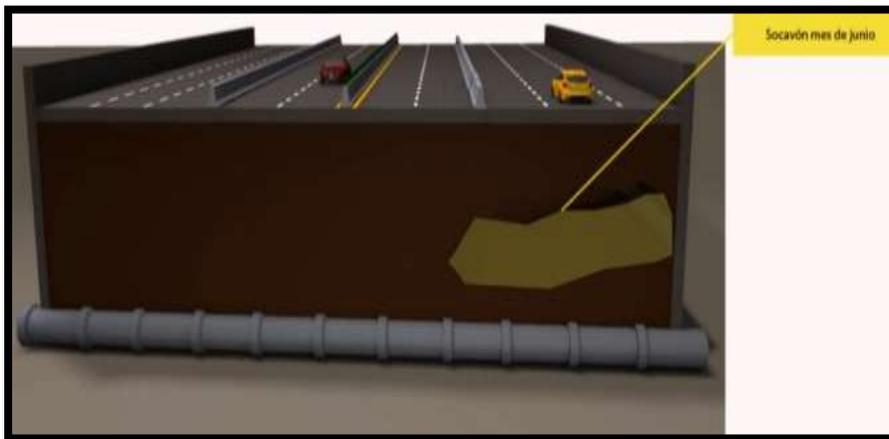
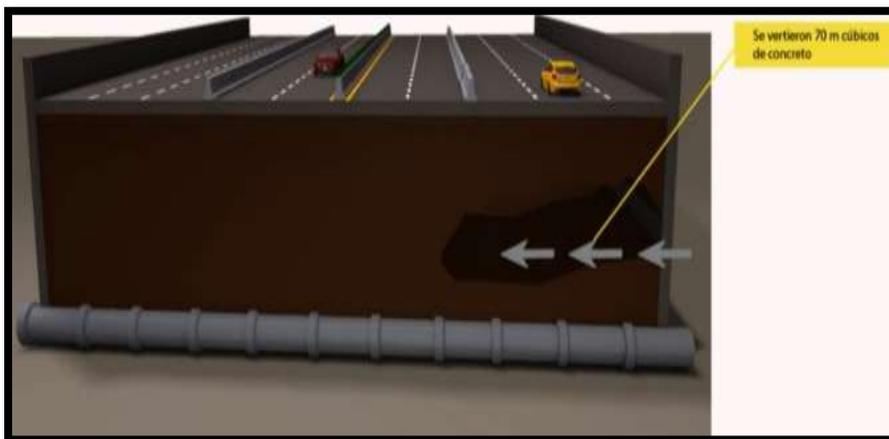
- La erosión provocó un socavón durante el mes de junio de 2017, por lo que se vertieron 70 metros cúbicos de concreto para restablecer el material que le daba sustento.

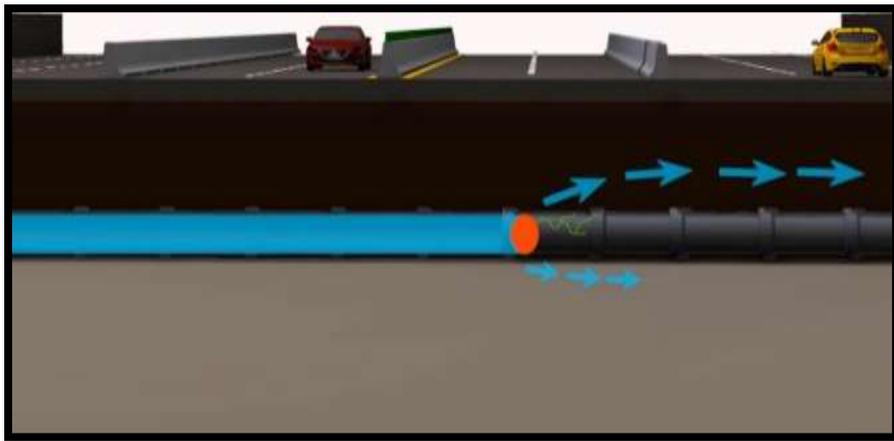
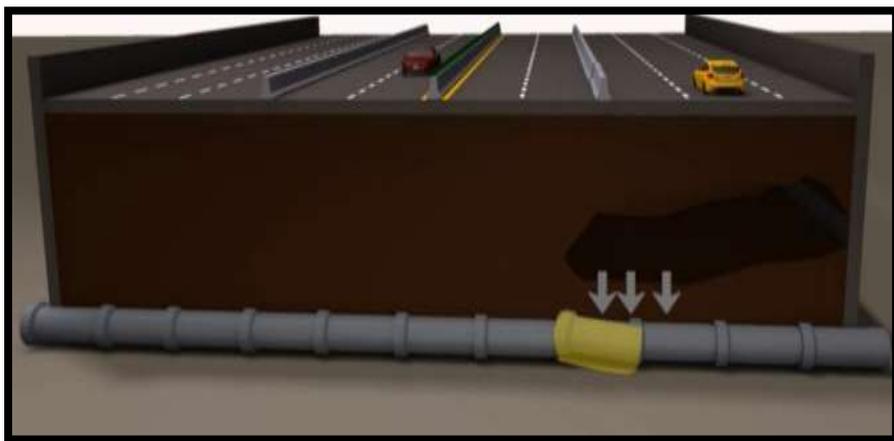
- Las lluvias del 30 de junio al 6 de julio, 8 y 9 de julio de 2017 continuaron la erosión del terraplén, provocando que el tubo del alcantarillado perdiera material que le daba sustento, por lo que el tubo se disloca y con ello el primer vertido de concreto cae sobre el tubo del alcantarillado.

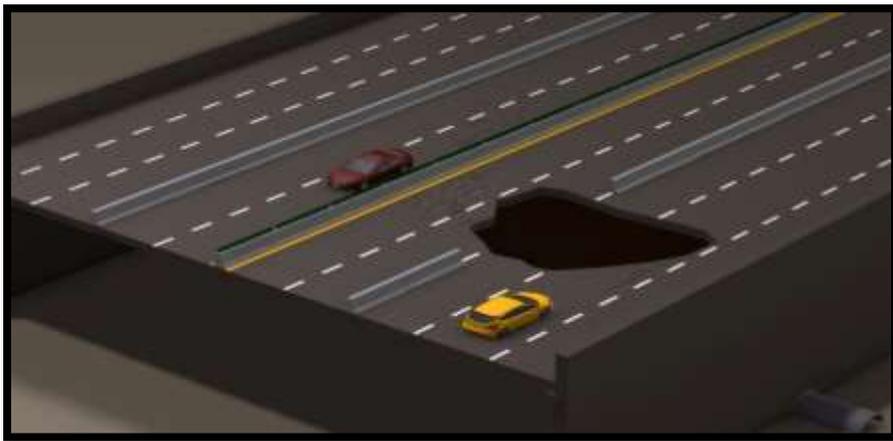
Imagen 12 – División Científica de PF.

- Las lluvias de la noche del 11 de julio y la madrugada del 12 de julio de 2017 provocaron mayor pérdida de material de sustento sobre el muro de contención y la base del tubo del alcantarillado. Se perdió material del terraplén y se formó el socavón.

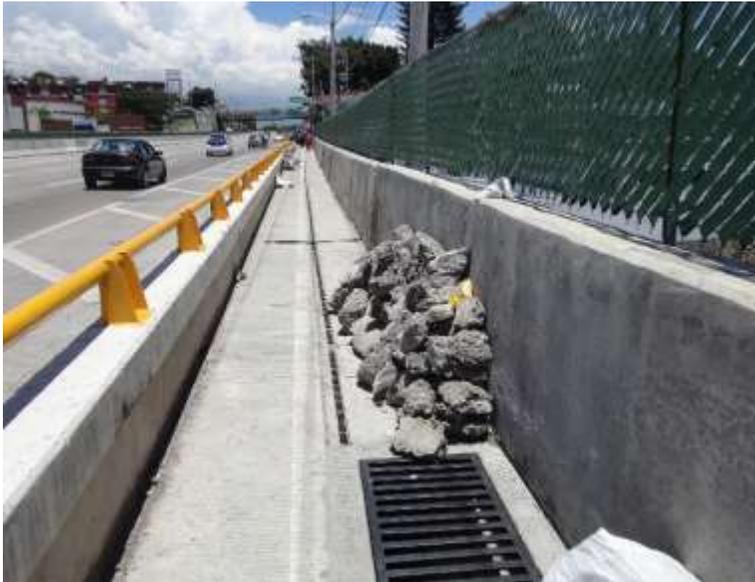
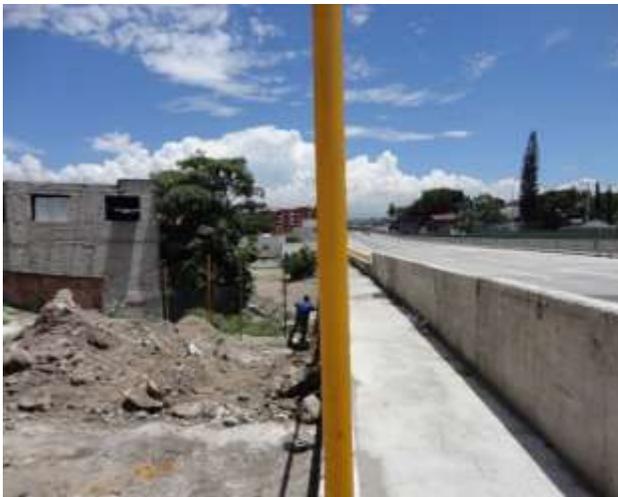
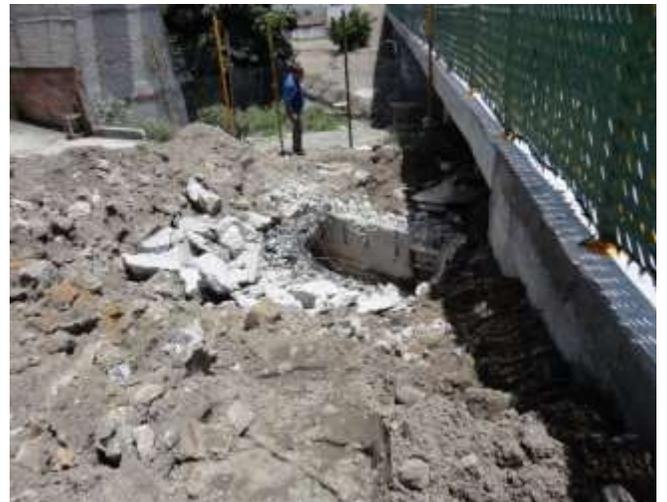
651. El 26 de abril de 2018, la SCT informó que el 30 de mayo de 2018 se tenía previsto que finalizaran los trabajos del puente referido por la Empresa 5. El 24 de agosto de 2018, Visitadores Adjuntos se constituyeron en la zona afectada por el socavón y observaron que ya no había más trabajos en la vialidad elevada o puente construido sobre el socavón, no obstante, se observaron escombros en uno de los andadores del lado de Camelina, así como de la calle andador mitre en donde todavía hay tierra, piedras y escombros que no han sido retirados, como puede observarse en las siguientes fotografías.

Fotografías tomadas por Visitadores Adjuntos de escombros tanto en los andadores sobre la carretera como al exterior de esta.

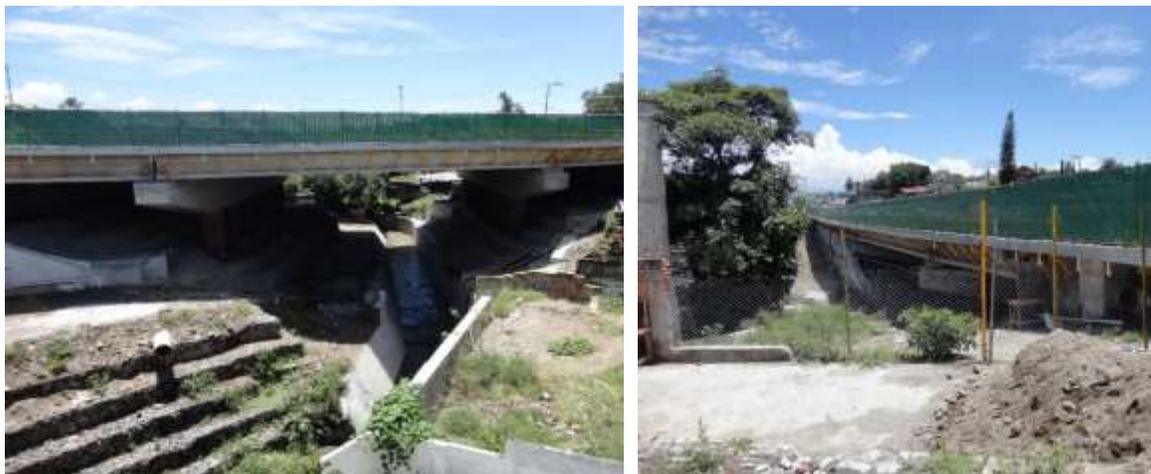
652. Por otro lado, los Visitadores Adjuntos observaron que debajo de la vialidad elevada quedó un espacio hueco, con una especie de barranca, en la que se colocó una malla metálica para impedir el paso, pero por el lado Camelina sí se puede

Fotografías tomadas por Visitadores Adjuntos desde el exterior de la nueva vialidad construida.

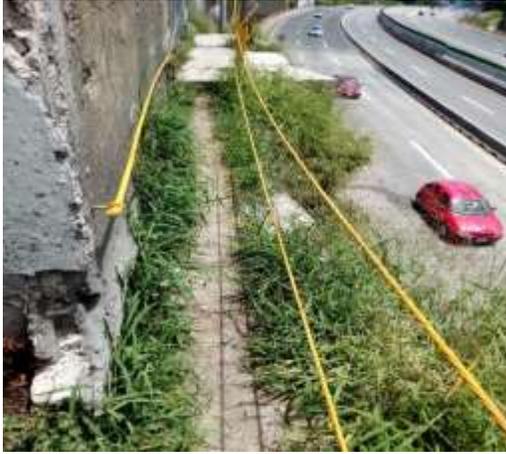
653. Finalmente, los Visitadores Adjuntos se constituyeron en el lugar en el que V4 tuvo el evento, en donde se observó que se colocó una malla antes de dicho paso para impedir el tránsito de las personas, pero la misma estaba rota, asimismo se observó que se había colocado un barandal sobre el paso como se observa en las siguientes imágenes.

Punto en donde cayó V4 con un pasamanos o barandal

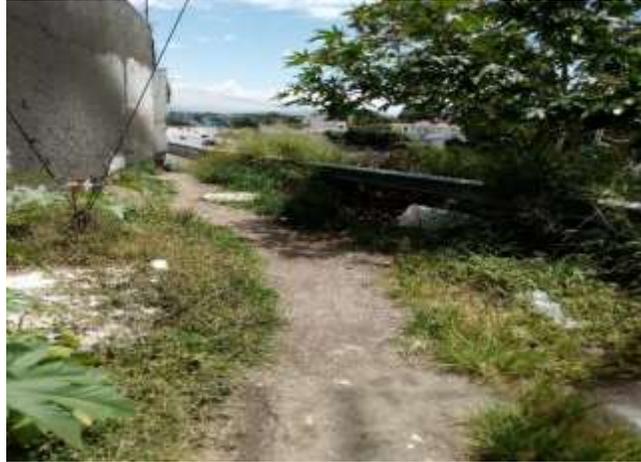
Paso de peatones hacia el punto en el que V4 cayó.

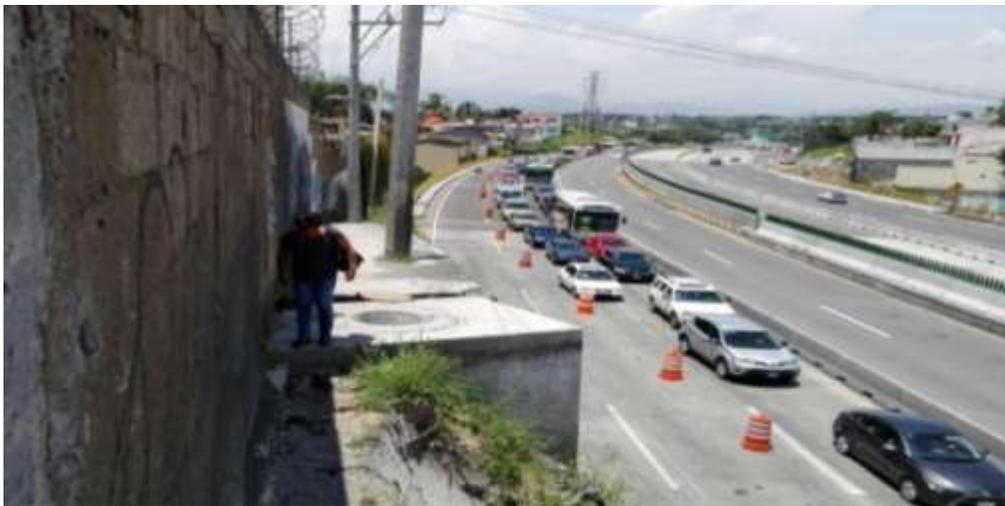
669. T4 proporcionó fotografías del lugar en el que V4 tuvo el incidente, de las que se observa el estado del lugar para el paso de transeúntes, sin ningún tipo de protección ni señalamiento:

Fotografía tomada el 18 de julio de 2017. Transeúntes pasando por el mismo lugar en el que se accidentó V4.
